インドネシア・ジャカルタの水災リスクと企業の対応

本稿では、海外の水災リスクを考える上での具体的事例として、インドネシアのジャカルタ付近の水災リスクについて取り上げ、弊社で実施した現地調査等を踏まえて解説する。なお、前述の世界銀行等による2050年における想定被害額ランキングで、東南アジア地域に着目すると、ベトナムのホーチミン（ワースト9位）に次いで、ジャカルタはワースト11位に挙げられている¹。

[2014年6月25日発行]

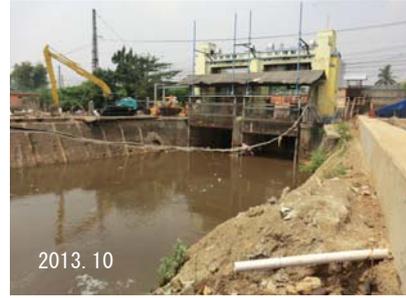
マンガライ水門（写真①、写真②）では、現在拡張工事が行われており 2014 年 8 月の工事完了を目指している³。チリウン川は、19 世紀までは自然の河川としてジャワ海へ注いでいたが、20 世紀初頭にマンガライ水門地点から西放水路へ流路が変更された。そのため、マンガライ水門地点から下流の、元々チリウン川の流路だった部分（旧チリウン川）は、現在平常時は水門（写真③）が閉

写真①：マンガライ水門

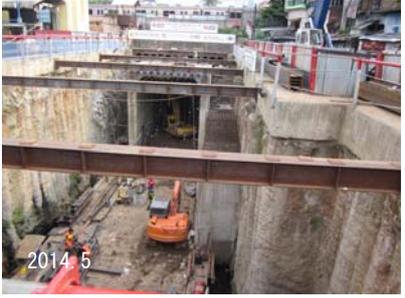
2013. 10	写真②：マンガライ水門 (拡張工事)

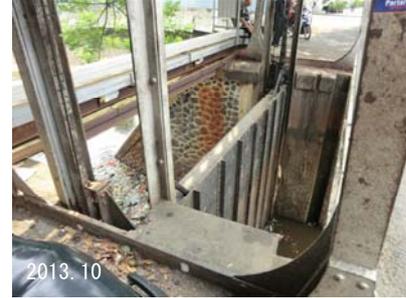
じているため、ほとんど水が流れていない。ジャカルタ首都圏の治水マスタープラン²では、洪水時は水門を開け、旧チリウン川へ75m³/sを放流する計画であったが、旧チリウン川は大統領官邸を含む重要施設一帯付近を流れているため、現在では大統領の命令がない限り当該水門を開くことができない³。2013年1月の洪水時には、西放水路の水位が危険水位を超えたため、大統領から水門開放の命令が出たが、その直後に西放水路右岸において堤防が決壊し（写真④⑤）、放水路から氾濫水が流出したことによって放水路内の水位が下がったため、実際には水門の開放が行われなかった⁴。現在では、コンクリート堤防が完成し、破堤箇所は修復されている（写真⑥）。

2014. 5	写真③：旧チリウン川への水門

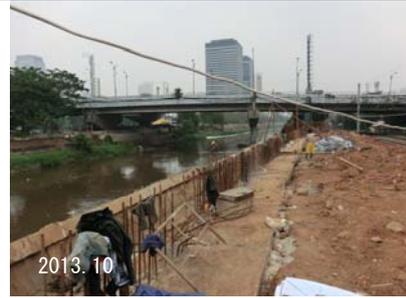
2013. 10
写真④：2013年洪水破堤地点概観

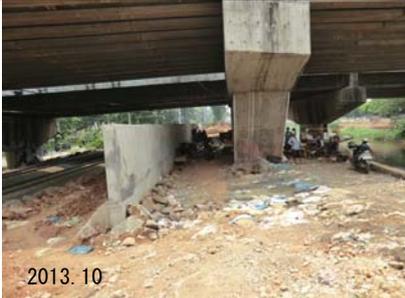
2013. 10	写真⑤：建設中の堤防 (破堤地点)

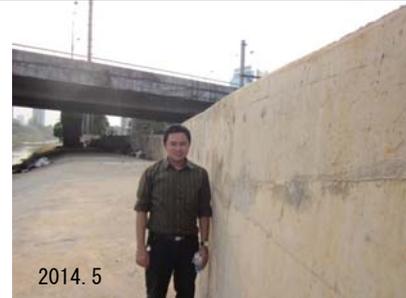
2013. 10	写真⑥：完成した堤防 (破堤地点)

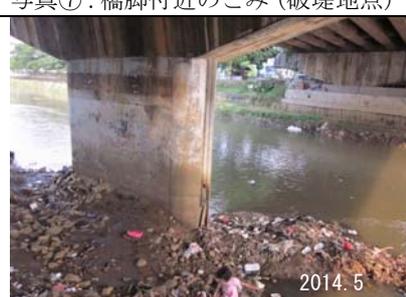
2014. 5
写真⑦：橋脚付近のごみ (破堤地点)

- a. カレット水門のモーター故障やゴミの停滞による流下阻害により、その上流で水位が上昇した。
- b. 放水路内の土砂堆積量が非常に多く、流下能力が低下していた。
- c. 破堤地点付近の橋脚やその周辺のごみの存在 (写真⑦参照) により水の疎通能力が低かった。
- d. 破堤地点は、元々北方へ流れていたチデン川を横切る形で西放水路が建設された地点であり、氾濫流が旧流路の方向へ流れることで、本来の自然が持つ力による破堤リスクが高かった。

a.については、現地調査時には水門付近において河道内のゴミの清掃業務が実施されていたため、河道内のゴミは多くなかったが、洪水時は大量のゴミが上流から流れてくると考えられ、次回洪水時においても水門がネックポイントとなる可能性がある。b.については、世界銀行の支援により河道内の浚渫が実施されているが、本放水路は河床勾配が緩く、土砂が溜まりやすい河川であるため、浚渫後も河床形状の変化を観測し続けることが重要である。c. d.については、当該地点に限らず他

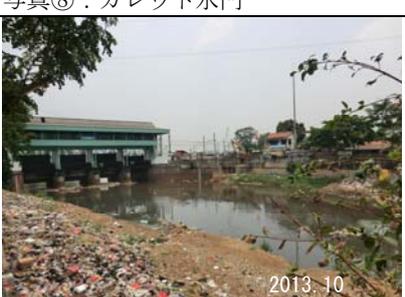
写真⑧のカレット水門は西放水路の流れを遮るように設置されており、洪水時に水のスムーズな流下を妨げる要因になっていると考えられ、その問題を解決するために、2013年10月時点ではゲートを増設する工事が行われていた（写真⑨）。なお、その時点においては、カレット水門の一部はモーターが壊れており全開しないとのことである⁴。

2014. 5	写真⑧：カレット水門

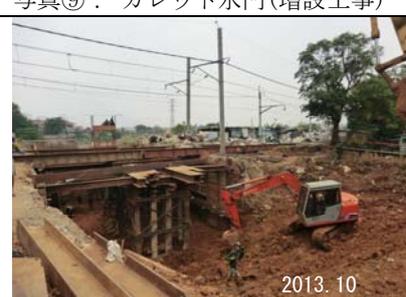
2013. 10	写真⑨：カレット水門 (増設工事)

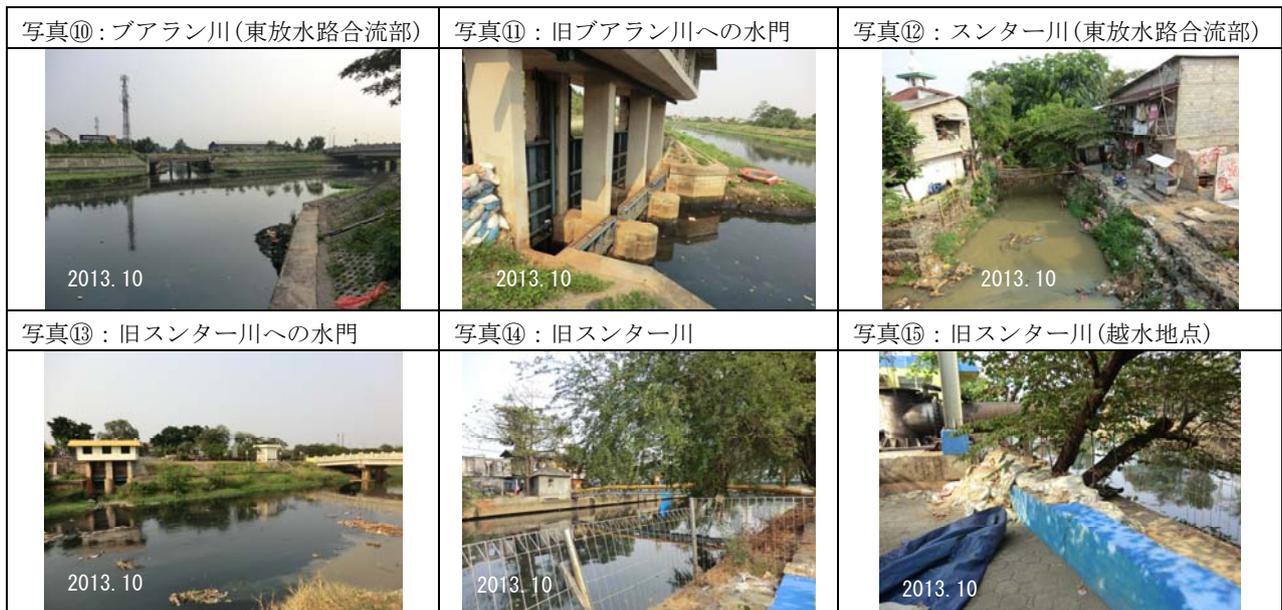
■ 図5 東放水路付近の現地調査写真 (弊社撮影)

東放水路は、ブアラン川（写真⑩）、スンター川（写真⑫）を遮るように配置され、両河川の流量を東放水路によりジャワ海へ放出している。両河川と東放水路の合流点下流側には水門が設置されており（写真⑪、⑬）、水門は常時閉鎖されている。下流の旧スンター川（写真⑭、⑮）は上流の水門（写真⑬）で流れが遮られているため、流れはほとんどない。付近には、日系企業も入居しているスンター工業団地やプロガドン工業団地があり、2011年の東放水路の完成によってそれら工業地帯の洪水リスクが低減されたといえる。ただし、東放水路の完成以降である2013年洪水時においても、旧スンター川から越水が生じるなど、当該地域の水害リスクがゼロになったわけではない。当該地域は地盤沈下の問題が深刻であり、当該地域に降った雨の排水をポンプに頼らざるを得なく、内水氾濫リスクや高潮リスクが高い地域である。また、西放水路では河川と放水路の合流点付近において破堤が生じたことから、東放水路においても前述の水門（写真⑪、⑬）の地点がネックポイントとなる可能性を想定しておく必要がある。

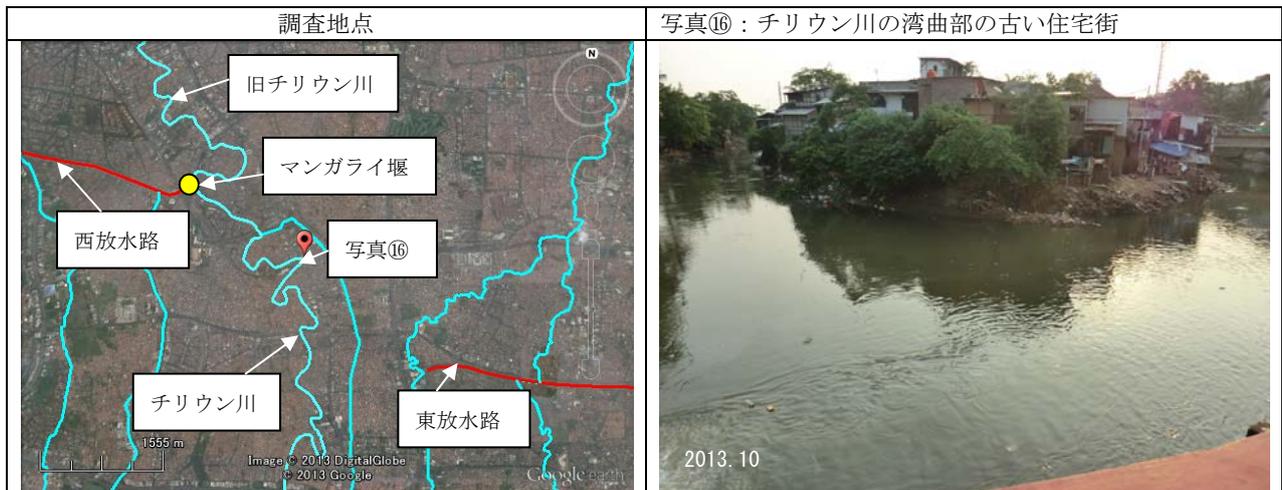
■ 図6 チリウン川(マンガライ水門上流付近)の現地調査地点・写真 (弊社撮影)

チリウン川は、自然河岸を残した河川であり、所々で蛇行しながら水が流下している(図5参照)。写真⑯からも分かるように、河岸には古い住宅が密集しており、洪水時には水位が上昇し住宅地が容易に浸水することが想像できる。このことから、当該河川においては、洪水時に水が氾濫しながら流下することで遊水機能⁵の役割を果たしており、下流エリア（大統領官邸周辺やススター・プロガドゥン工業団地等）における水害リスクを抑制しているといえる。一方、1997年のマスタープランでは、当該河川の河道改修⁶が予定されている。河道改修が実施された場合は、当該河川の持つ遊水機能が失われ、東放水路・西放水路へ流入する流量が増加し、下流エリアの洪水リスクが高まるため注意が必要である。
