## 高層住宅の防災について ～ロンドンで発生した高層住宅火災に学ぶ

2017年6月中旬にイギリス・ロンドン西部の高層住宅にて、多くの死傷者が出る大規模な火災が発生した。

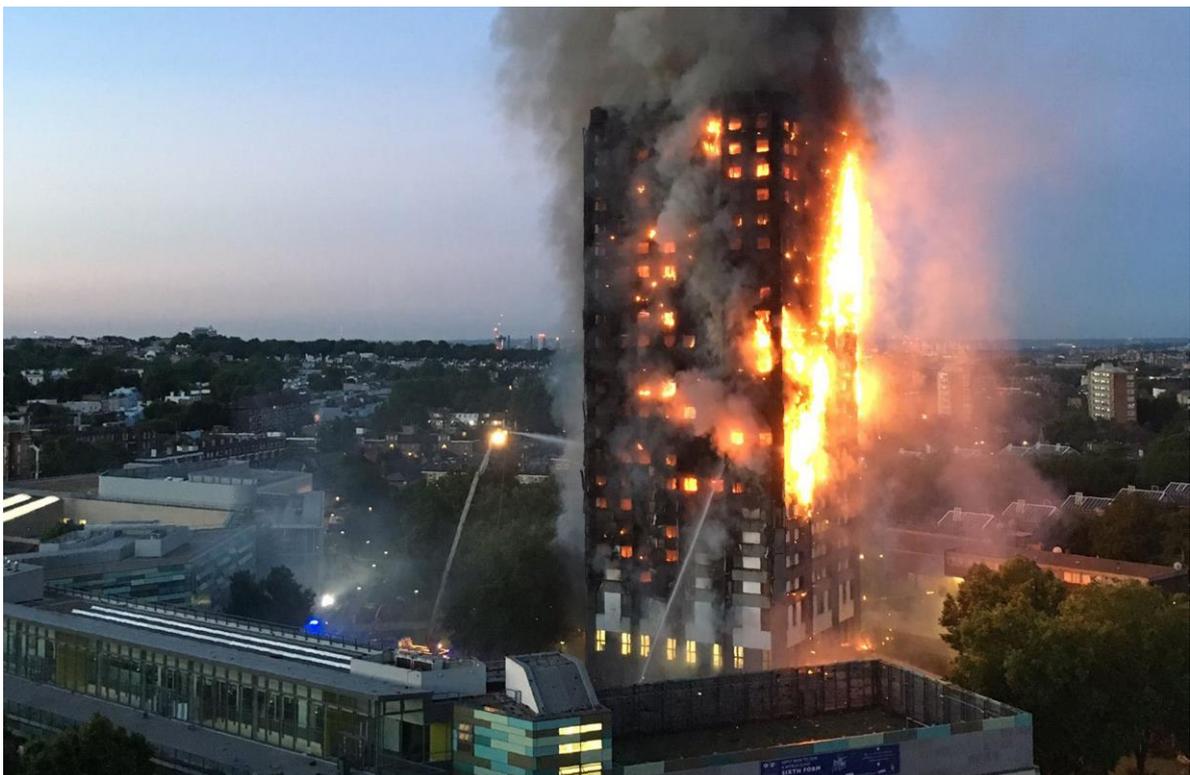
2017年6月14日に発生したイギリス・ロンドン西部の高層住宅火災（Grenfell Tower）は、写真のような建物全体にわたる激しい延焼を経て、少なくとも約80人が死亡もしくは不明となる大惨事

■写真 炎上する Grenfell Tower

6月14日午前1時20分に4階から発生した火災は、炎が外壁や非常階段を伝わって上層階に延焼した。報道によれば、スプリンクラーや火災報知機は作動しなかったとの記事もある。この火災に対して大規模な消防活動が行われたものの、消火活動が難航し、出火から2日後の6月16日に完全鎮火したことが報告されている。火災から既に3週間が経過した7月7日時点において、死者数は79人とされているが、未だ行方不明となっている住民もいて、全被害者の特定に至っていない。また、この火災後に原因やその後の動向として、以下の内容が報道されている。

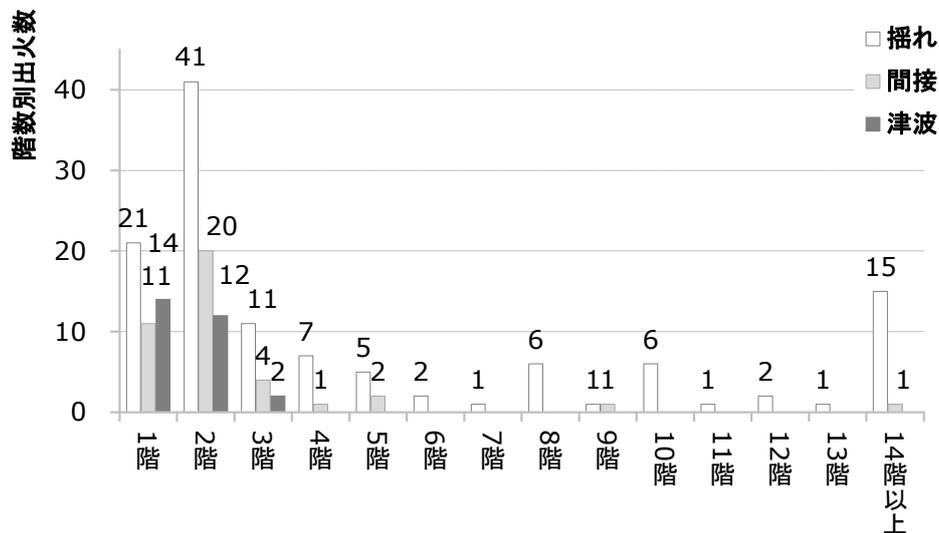
例えば東日本大震災の事例を挙げると、筆者らの調査<sup>2</sup>では東日本大震災時に発生した地震火災 398 件を、「揺れに伴う火災」、「津波が原因で発生した火災」、「ローソクなど間接的な原因で発生した火災」の 3 種類で分けているが、このなかで建物火災のみを取り上げてみると、揺れに伴う火災の約 4 割が 4 階以上の建物で発生している（図 2）。また、仙台市消防局の調査によれば、東日本大震災時の仙台市におけるスプリンクラーの被害率・誤作動率は非常に高かったことが判明している（図 3）。もちろん地震時においては、消防などによる消火・救助は必ずしも期待できる状況ではない。これらを併せて考えると、地震時は高層建物で多くの火災が発生し、その火災から平常時にわれわれの身を守ってくれている防火設備や消火設備は機能障害を起こす可能性があり、助けは来ないかもしれないということになる。最近は大都市大震災時、帰宅困難者は職場に待機するよう求められ、また避難所には住まいを失った多くの人が集中することから、マンションの居住者は家屋の被害がない場合はできるだけ自宅にいるよう促されることも多く、その際には少なくとも防火設備や消火設備における被害の有無を確認し、万一の場合の避難行動を検討しておくことは必須といえる。これまでの地震火災の被害イメージは「建物の倒壊や火気器具の転倒などに伴って発生した火災が密集市街地を延焼する」といったものが一般的だったが、たくさん的高層建物が立ち並ぶ現代都市では、高層地震火災の危険性も併せて対策を検討する必要がある。いずれにせよ、国は違えど Grenfell Tower における火災事例はわが国にとっても多くの示唆を与える教訓であったと考える。

■ 図 2 地震火災の火元建築物の地上階数（東日本大震災時、N=183）

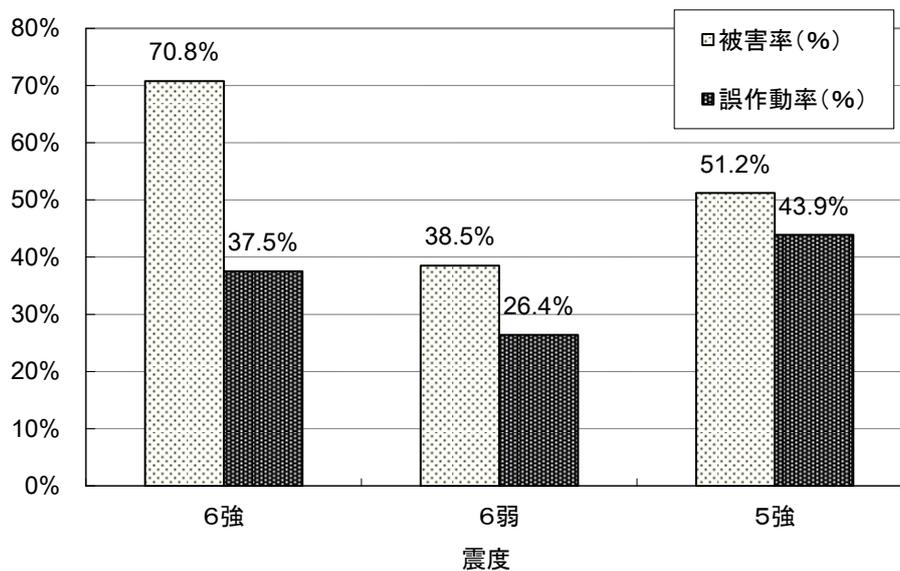
■ 図3 スプリンクラー設備に関する震度別の被害率・誤作動率の比較
