2018年6月18日 大阪府北部の地震について

～都市直下型災害への備え～

弊社は、今回の地震発生を受けて、地震発生翌日の2018年6月19日に震源地周辺の現地調査を実施し、主に建築物や交通インフラの被害状況の確認を行った。調査地点は、震源地付近で最大震度6弱を観測した高槻市や隣接する茨木市、枚方市、そして最大震度5強を観測した豊中市などに所在する大阪国際空港（伊丹空港）ビルである。

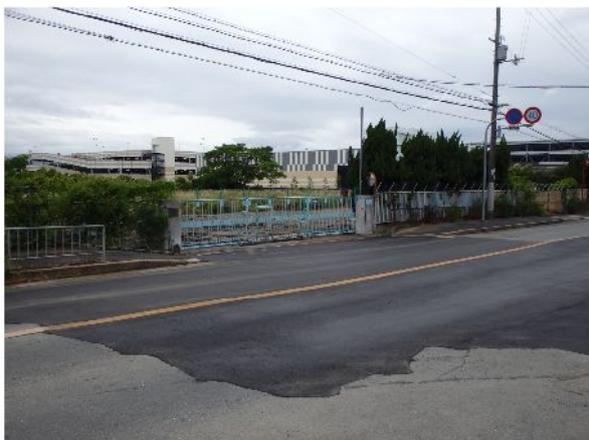
- ・ 防災科学技術研究所の強震観測網（K-NET）高槻で最大加速度806gal、震度6弱の揺れが観測された。付近の住宅地では、倒壊家屋は発見できないが、瓦の落下が散見された。
- ・ 水道管が破裂し道路が陥没したと報道された府道16号線下田部2丁目付近は、既に水道管とアスファルトの補修が完了し、車両の通行が再開されていた（写真1、2）。
- ・ 富田町にある神社では、本殿には目立った被害が見られなかったが、境内の多くの灯籠に転倒や倒壊が確認された（写真3、4）。
- ・ 栄町の小学校では、ブロック塀の倒壊による人的被害が発生しており、規制線が張られ多くの報道陣が詰めかけていた。

写真1 水道管破裂箇所（復旧済）

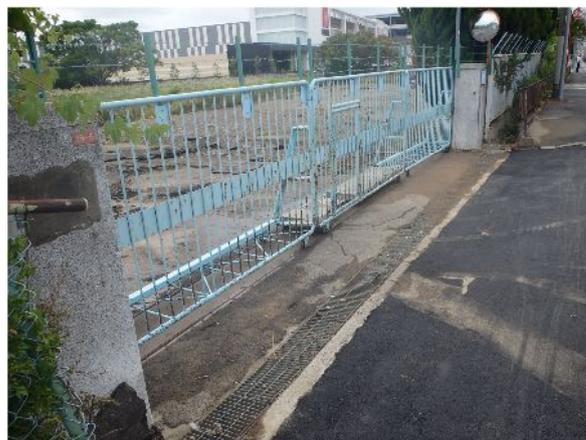
写真2 水道管破裂により浸水した敷地

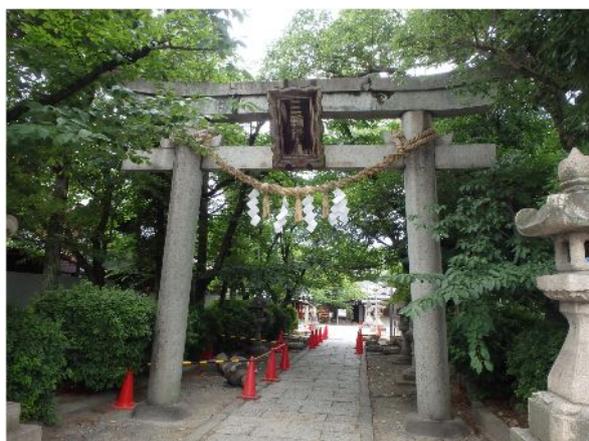
写真3 灯籠の転倒

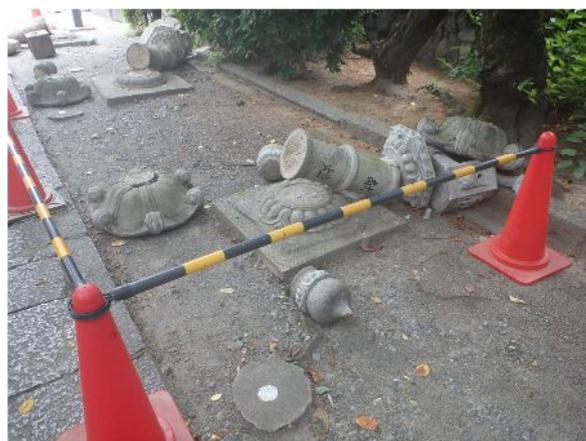
写真4 灯籠の倒壊

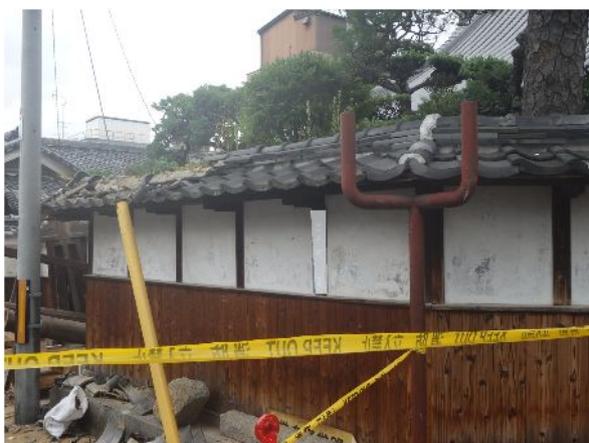
- ・ 茨木市駅前では、目立った被害を受けた建物は少ないが、老朽化した鉄骨造の外壁タイルが広範囲に落下したものの、築浅の中層マンションの外壁のひび割れ、タイルの落下など非木造建物の被害が確認できた。また、墓地では、墓石の転倒はごく僅かであるが、灯籠の転倒や笠の落下が散見された。
- ・ 茨木市駅北側の東西に走る商店街ではガスの供給停止による飲食店の休業が見られた。
- ・ 元茨木川緑地と高瀬川に囲まれ、茨木城の城下町として古くから栄えた地区では、寺の門扉の倒壊（写真5、6）が発生していた。周囲の木造家屋では瓦の落下、外壁の脱落やひび割れ、タイルのひび割れ、ガラスの破損などが目立った。こうした被害の集中は、地盤や家屋の老朽化に起因すると推察される。また、傾いたり、ひび割れの入ったブロック塀も確認された（写真7、8）。
- ・ 雨が予報されており、地震発生翌日に関わらず、瓦が落下した多くの建物には既にブルーシートが掛けられていた（写真9、10）。

写真5 門の倒壊、土壁塀の瓦落下

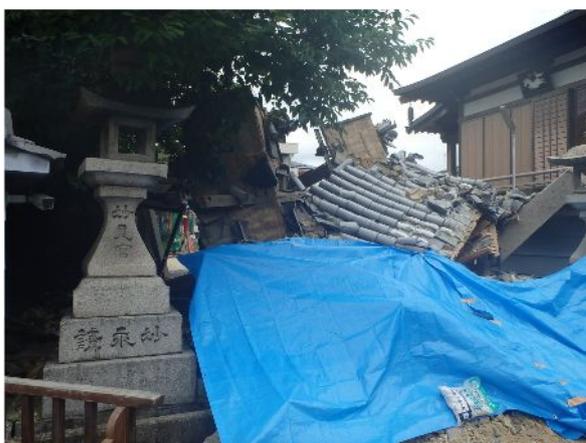
写真6 山門の倒壊

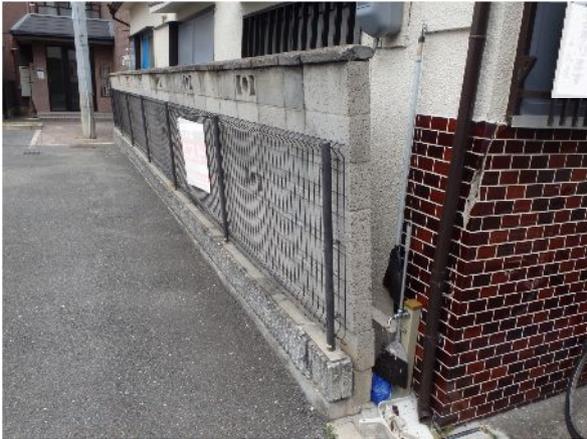
写真7 傾斜したブロック塀

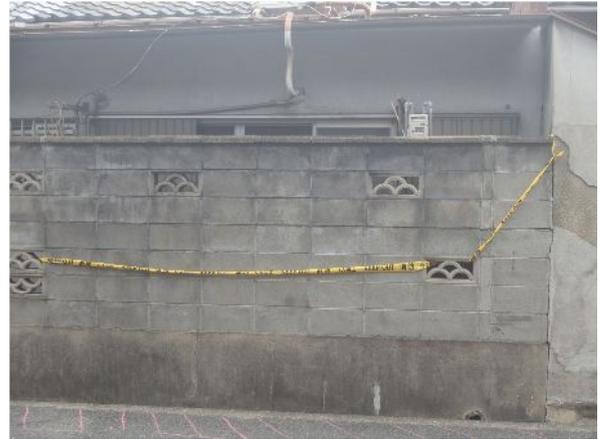
写真8 倒壊が懸念されるブロック塀

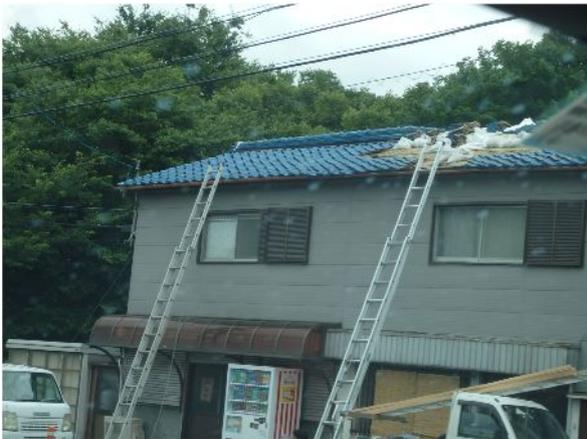
写真9 補修中の屋根

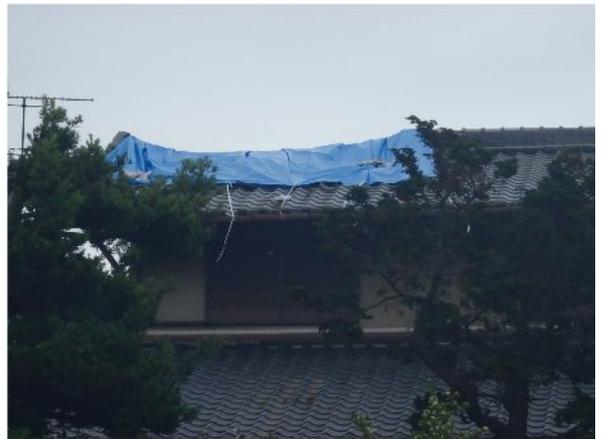
写真10 ブルーシートが掛けられた屋根

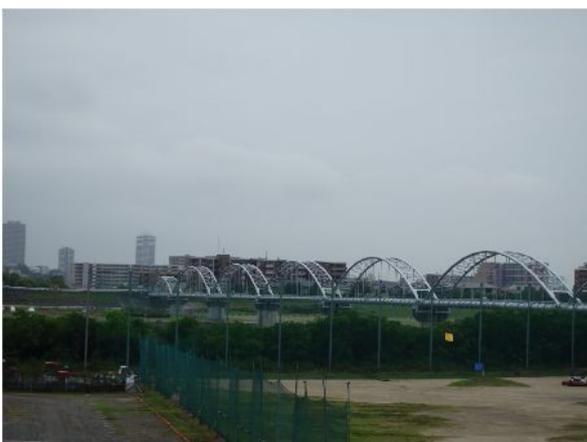
- ・ 淀川に架かる枚方大橋付近に併設された枚方水管橋で、地震発生当日に漏水が発生したと報道されたが、現地調査時には漏水は止まっていた（写真11、12）。
- ・ 枚方市南中振の入浴施設は、コンクリート製の煙突が折損して建物内に落下し、煙突が直撃したキュービクルの函体が大きく変形していた（写真13、14）。

写真11 漏水した水道管（枚方水管橋）

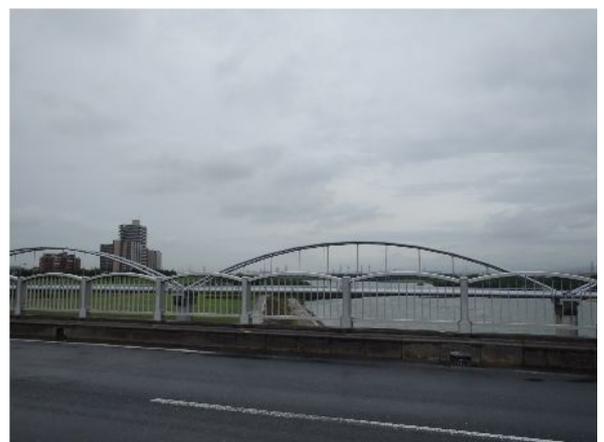
写真12 漏水した水道管（枚方水管橋）

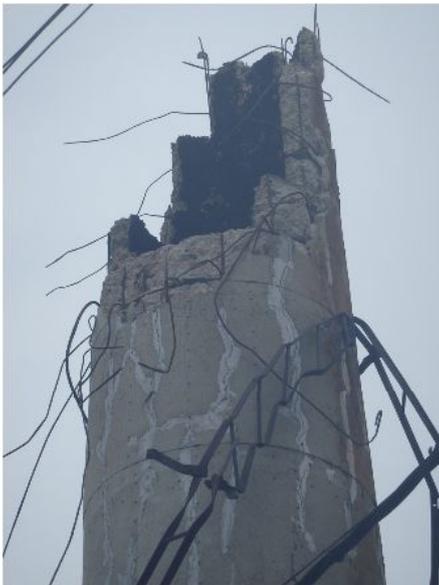
写真 13 折損したコンクリート製煙突
(枚方市内の入浴施設)

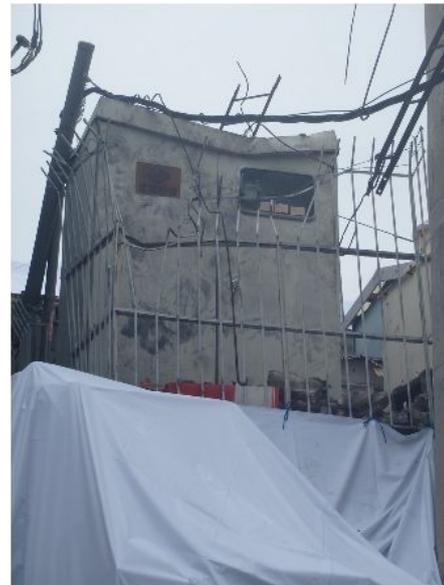
写真 14 破損したキュービクル
(枚方市内の入浴施設)

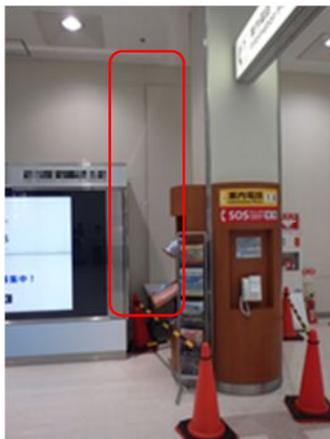
- ・ 2018年4月に改装された伊丹空港ビル2階中央エリアには被害は確認できなかったが、2階既存部分の保安検査場付近では、内壁のボードが剥がれる被害が確認できた（写真15、16）。空港ビル内の店舗も通常営業しており、混乱は見られなかった。但し、空港ビルを起点とする大阪モノレールは点検のため運転を休止していた。

写真 15 内壁ボードの破損 (空港)

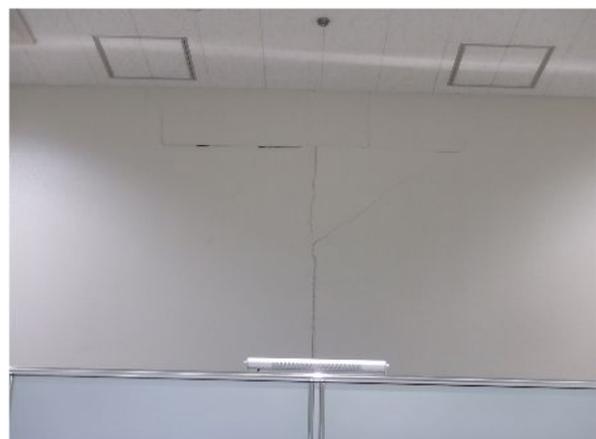
写真 16 内壁ボードの破損 (空港)
