## 令和元年台風 15 号の特徴とその被害

弊社では、翌 10 日（火）および 11 日（水）に、千葉県において現地調査を実施した。本報では、その概況について、実施した現地調査の結果と共に報告する。また、被害調査の結果をふまえ、京都大学防災研究所西嶋准教授よりコメントをいただいた（本稿 p.8 に掲載）。

[2019年9月17日発行]

東京海上日動リスクコンサルティング株式会社

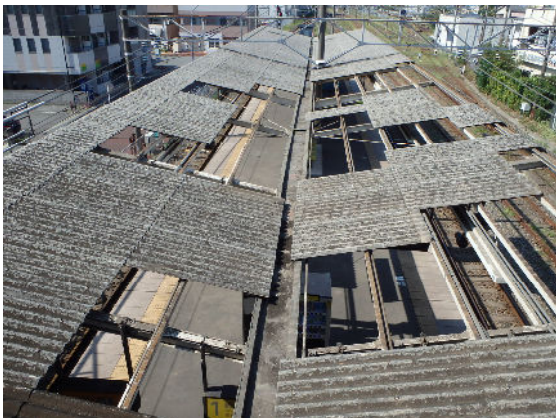
- ・ 東千葉駅では駅舎のスレート屋根が飛散した。10日午前の時点で周囲に飛散物は見られず、既に撤去されたものと推察された(写真1)。
- ・ 稲毛区の市街地では飛来物により電柱が折損していることが報じられた。10日午前の時点で飛来物は撤去され、架線には修復が施されていた(写真2)。
- ・ 千葉市中心部では破損の見られた物件は多くなく、10日午前の時点で大半の修復が始まっていた。

■ 写真1 屋根の飛散した駅舎

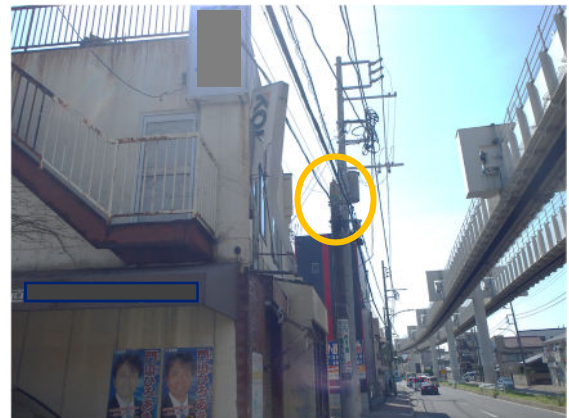
■ 写真2 折損した電柱(修復済)

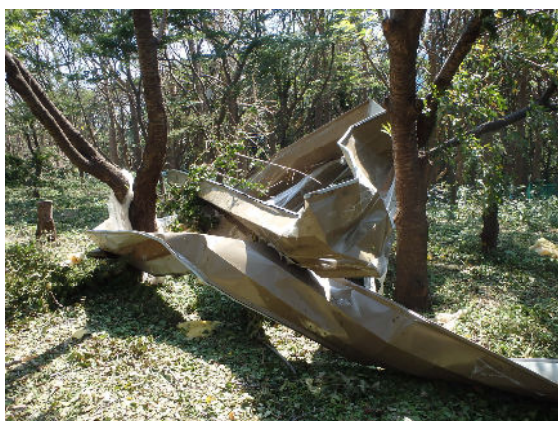
- ・ 千葉測候所では観測史上1位の最大風速(35.9 m/s)・最大瞬間風速(57.5 m/s)を観測した(ともに9日午前4時28分)。
- ・ 千葉港の付近にある公園では、隣接する事業所より飛来したと推定される屋根材が多数散乱していた(写真3)。
- ・ 沿岸部の工業地帯では、シャッターの破損、屋根や壁面の飛散、飛来物による壁面への穿孔が大小数多く観察された(写真4)。

■ 写真3 隣地より飛来した屋根材

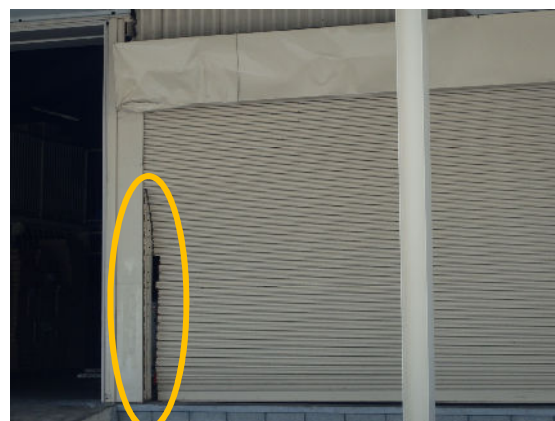
■ 写真4 破損したシャッター

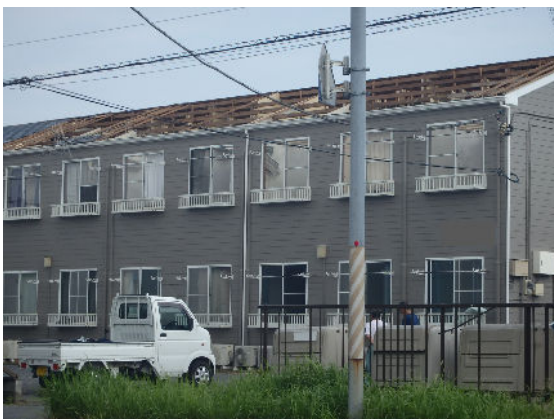
- ・ 市内は停電により一部の信号が機能しておらず、多くの商業施設が営業を大幅に縮小していた。
- ・ 市街地では住家や商業施設において、屋根や壁面飛散、看板の破損、重量物の転倒などが散見された。10 日午後の時点で、一部の物件ではブルーシート敷設等の応急処置がまだ行われていなかった（写真 5、写真 6）。
- ・ アンダーパスや貯水池の周辺では、10 日午後の時点で冠水している箇所が見られた。
- ・ 市原市のゴルフ練習場では、張られたままのネットと共に施設北西側の支柱が倒壊していた。支柱は基礎部分がはがれ、概ね北西方向に倒れていた（写真 7、写真 8）。一方周辺の住宅では一部に屋根の剥離が見られたものの、強風により直接的な被害を受けた物件は少なかった。
- ・ 水上に太陽光パネルの設置された山倉ダムでは、その大部分が北岸に吹き寄せられ、折り重なっている様子が見られた（写真 9）。当地では一時火災が報じられたが、焼損の見られる箇所はごくわずかで、また付帯する変電設備にも外観上異常は見られなかった（写真 10）。また近隣にある陸上太陽光パネルにも異常は見られなかった。
- ・ 君津市山間部では送電線鉄塔が複数倒壊している様子が見られた（写真 11）。周辺では倒木などが見られ、復旧に支障をきたしているものと推察された（写真 12）。

■ 写真 5 屋根の飛散した集合住宅

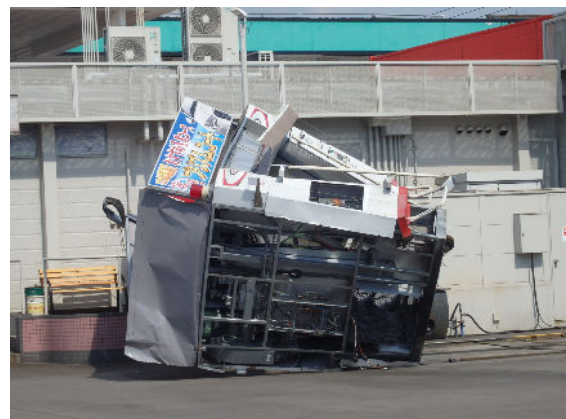
■ 写真 6 転倒した洗濯機

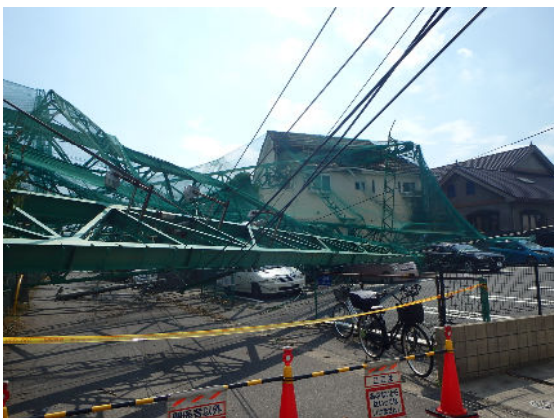
■ 写真 7 倒壊したゴルフネット

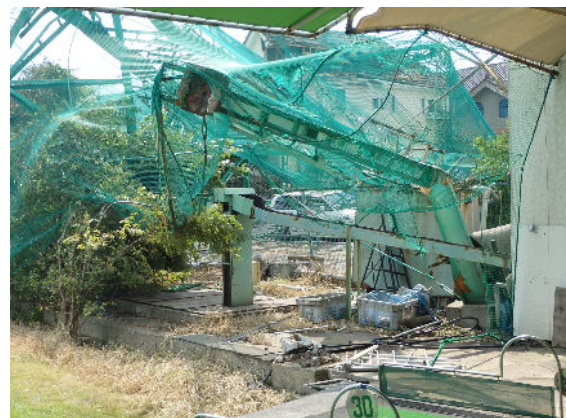
■ 写真 8 倒壊したゴルフネットの基礎部分

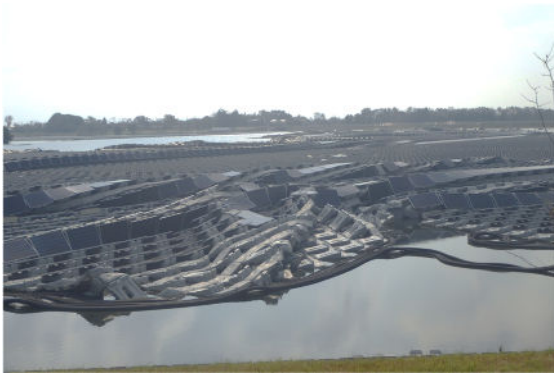
■ 写真9 吹き寄せられた水上太陽光パネル

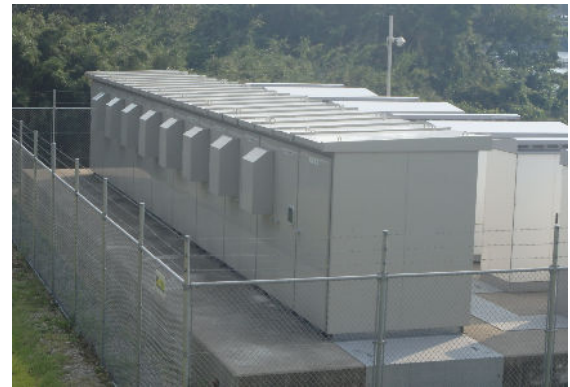
■ 写真10 太陽光パネル付帯の変電装置

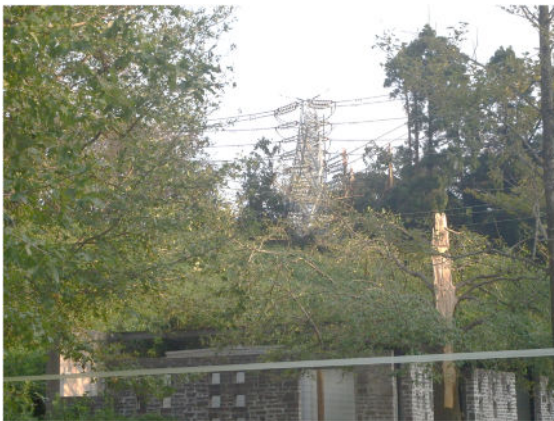
■ 写真11 倒壊した鉄塔

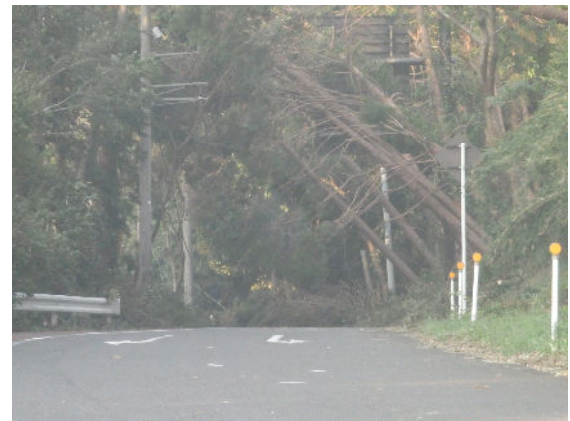
■ 写真12 倒壊した鉄塔周辺の倒木

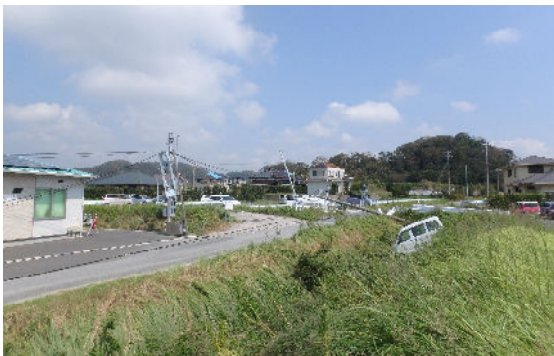
- ・ 台風の進行方向右側に位置し、かつ海からの風にさらされた地域である。海より少し内陸側に平野部があり町が形成されている。平野部の建物密集度は低く、道路と田畑、3 階建て以下の低層住宅が並ぶ。海から吹いた風があまり風速を落とさず建築物に吹き付けたと考えられる。
- ・ 南房総市富浦町では、11 日正午時点で電柱が 5 本ほど連なって倒れたままになっていた（写真 13）。電柱は倒れていないものもあったが、切れた電線が地面に向かって垂れている箇所が複数あった。駐車場の自動車は、強風にあおられた影響で整列されておらず、3 割程度の自動車は飛散物があたって窓ガラスが破損していた（写真 14）。建築物に関してはこの地区の 7 割程度の建築物が、窓ガラスが割れる、屋根葺き材が飛ぶといった何らかの被害を受けている印象であった（写真 15、写真 16）。信号機は風下方向に向か合って 90 度回転していた（写真 17）。
- ・ 館山市北部の海沿いの住宅群では、風上の木造家屋から屋根葺き材と壁材が飛散し、風下側にある新築住宅の壁面を破損した形跡が見られた。海岸沿いの強風が吹いたと見られる地域では、旧耐震基準と見られる木造建物のほとんどに関して、屋根葺き材が飛散していた（写真 18）。キャノピー構造（庇）の金属屋根のうち、潮風の影響で錆が見られるものについては、その多くが飛散していた（写真 19）。
- ・ 館山市八幡町では、海岸沿いのガソリンスタンドの屋根が崩落した（写真 20）。このガソリンスタンドは被災時に営業しておらず、鉄骨造の柱は塩害により錆びて朽ちていた。ここからさらに内陸に位置するドラッグストアは、ガラス張りのエントランスが風上に面しており、ガラスが割

■ 写真 13 倒壊した電柱

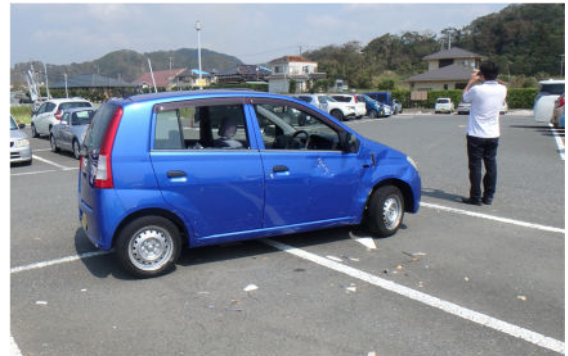
■ 写真 14 吹き動かされ破損した車

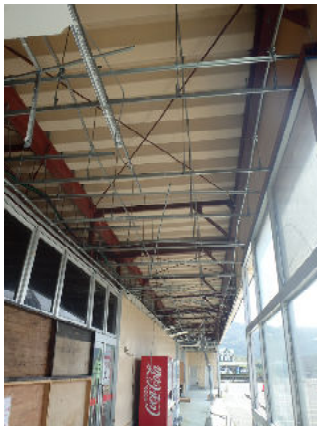
■ 写真 15 崩落した吊り天井

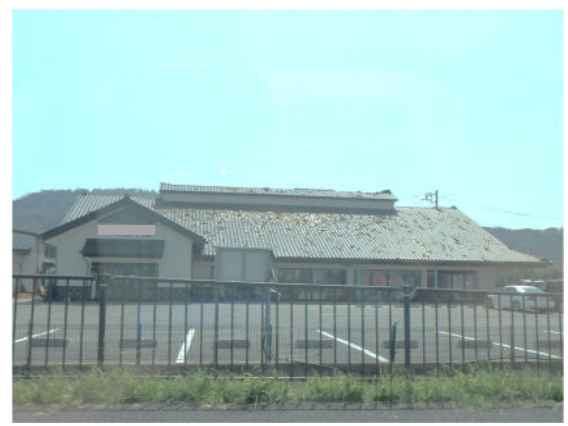
■ 写真 16 屋根瓦の落下した商業施設

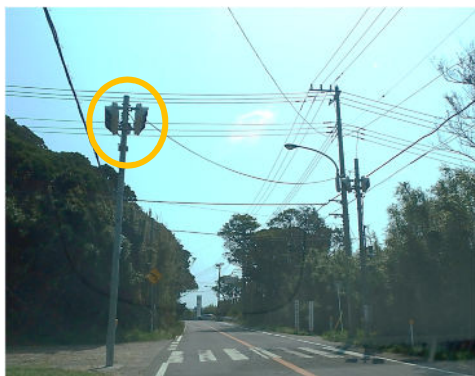
■ 写真 17 向きを変えられた信号機

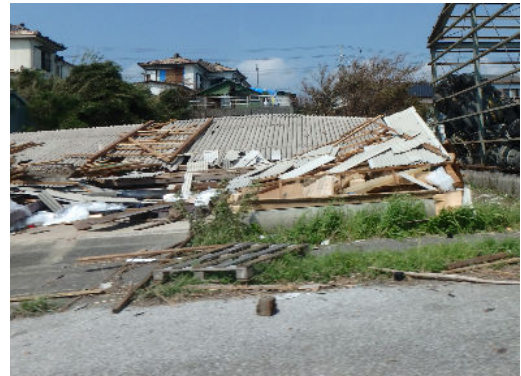
■ 写真 18 倒壊した木造倉庫

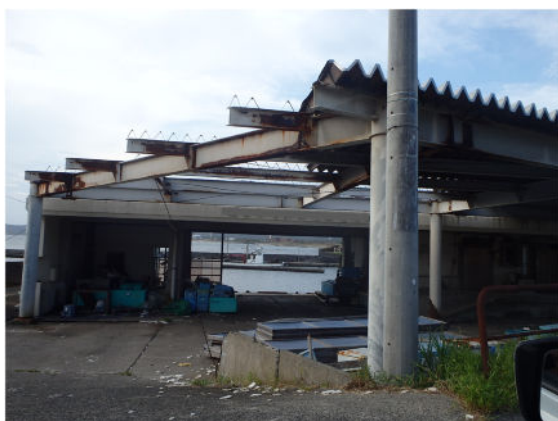
■ 写真 19 飛散した金属屋根

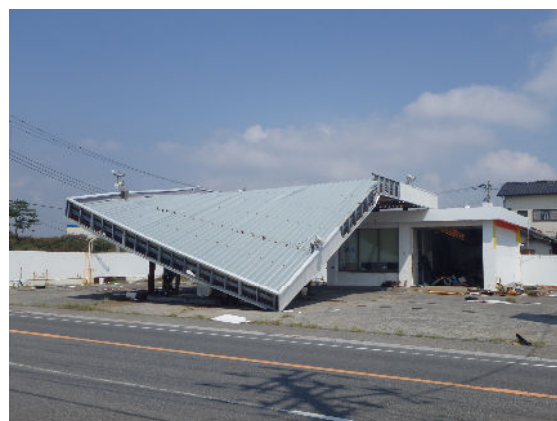
■ 写真 20 屋根の崩落したガソリンスタンド

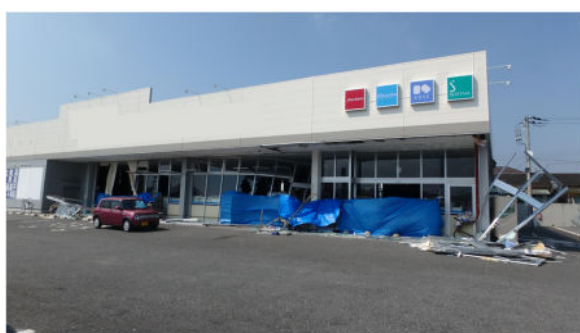
れ敷地を超える広範囲に飛散していた（写真 21）。ただしガソリンスタンドとドラッグストアの間に位置する大型ショッピングモールには大きな被害が見られず、11 日正午時点で営業していた。被害を受けた地域が局所的であることから、竜巻が発生した可能性もあるが、被災時刻が深夜であり、目撃証言がなく、竜巻発生有無の特定は困難だと考えられる。

■ 写真 21 ガラスの飛散したドラッグストア

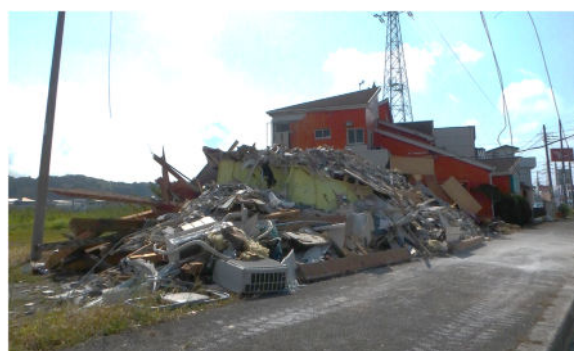
- ・ 館山市内に全壊した木造建物が見られた（写真 22）。この建物は隣接する建物が 1 件のみで、周辺は畑や道路、駐車場となっているため、強風にさらされたと考えられるものの、破壊メカニズムは不明である。
- ・ 館山市布良は上記地区よりさらに南部の海岸沿いのエリアである。この場所は旧耐震だと考えられる木造建物が多くあり、木造建物のほとんどについて、屋根葺き材、窓ガラスに被害が見られた（写真 23、写真 24）。

■ 写真 22 全壊した木造家屋

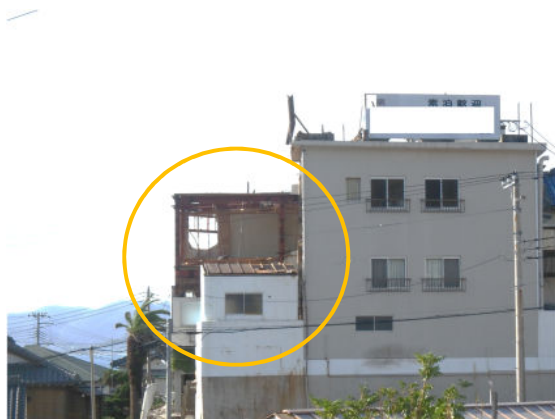
■ 写真 23 屋根が母屋ごと飛散した施設

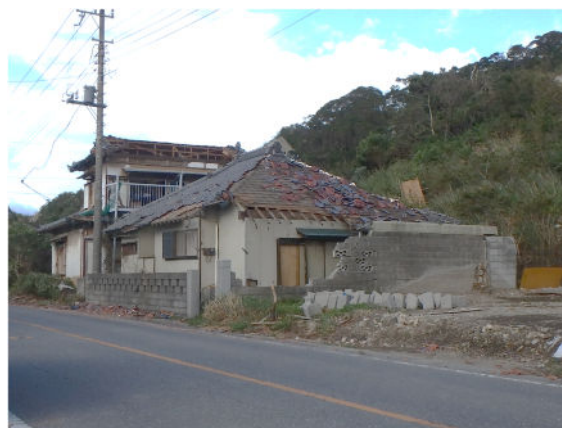
■ 写真 24 屋根が飛散・崩落した家屋

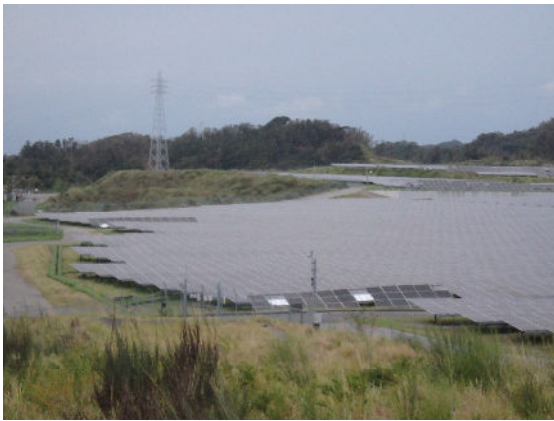
- ソーラーパネルは、場所により被害状況は異なるものの、並べられた列のうち、端に位置するパネルについて、飛散、歪み、脱落といった被害が見られた（写真 25、写真 26）。一方、屋根に設置されたソーラーパネルに被害が見られなかったことから、地面に設置されたソーラーパネルは、地面からパネルまでに開口部があることにより、風圧力がパネルの双方向から作用することによって大きな風荷重がかかったのだと考えられる。

■ 写真 25 陸上太陽光パネル

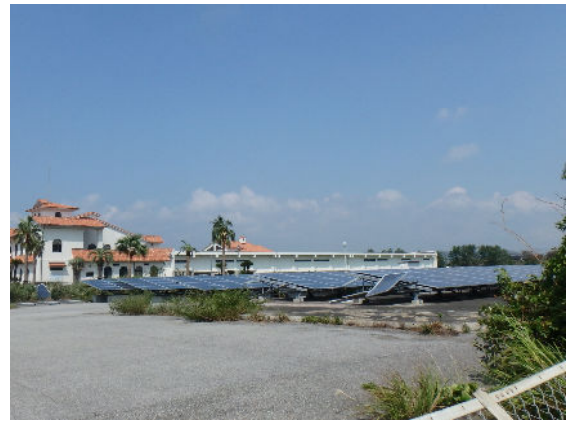
■ 写真 26 破損した太陽光パネル
