令和6年9月20日からの大雨の被害と特徴

前線等の影響により、2024年9月20日から22日ごろにかけて石川県を中心に大雨となり、水害や土砂災害が発生した。本稿ではこの大雨による被害と、そこでみられた様々な特徴についてまとめる。なお、本稿は2024年9月26日時点の情報に基づくものである。

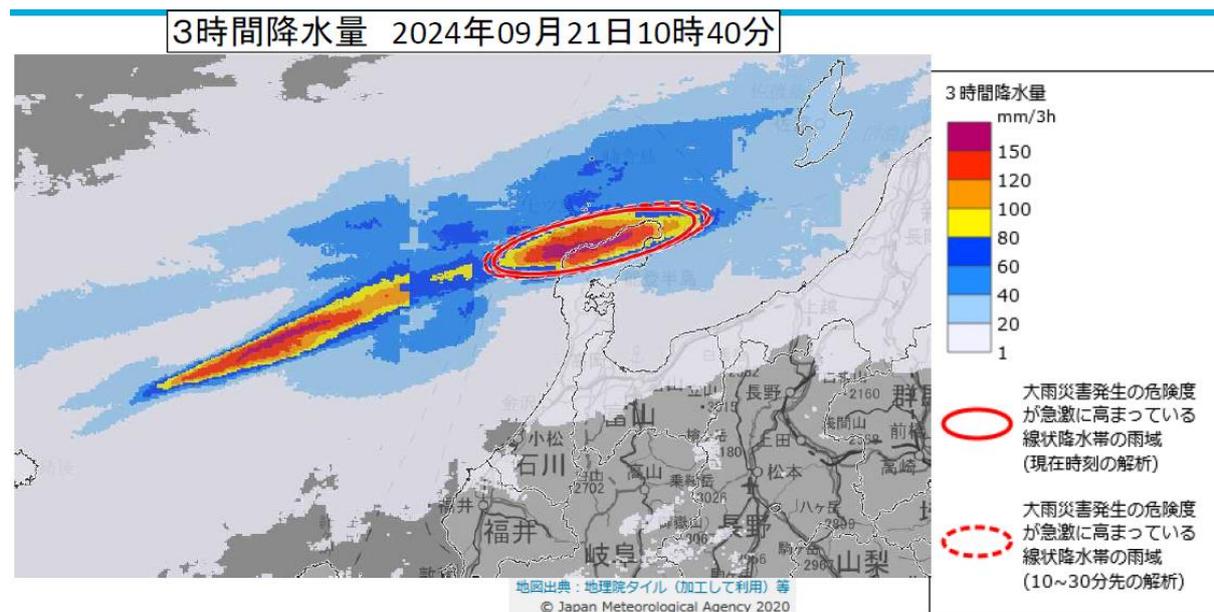
図1 線状降水帯の発生状況¹

前線や台風第14号の影響により、東北地方から西日本にかけての広い範囲で2024年9月20日ごろから雷を伴う大雨となった。秋田県や石川県では線状降水帯も発生し（図1）、これにより大雨災害の危険度が急激に高まったことから、21日に輪島市、珠洲市および能登町に大雨特別警報が発表された。これらの地域では降雨量が100年に1度の規模を超える（後述）など、記録的な大雨となった。

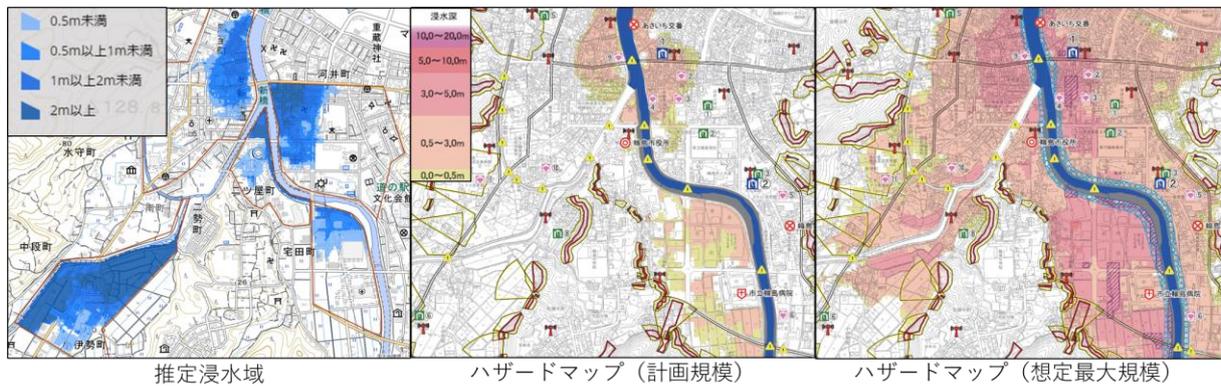
河原田川の氾濫による輪島市役所周辺の浸水域を、輪島市が公開するハザードマップと比較すると、大部分の浸水がハザードマップで示された地域の中で生じていたことがわかる（図 2）。図中の南西側の浸水域に着目すると、ここは計画規模（およそ 50 年に 1 度）のハザードマップでは対象外の方、想定最大規模（およそ 1000 年に 1 度）のハザードマップではその多くが対象となっている。今回の大雨が 100 年に 1 度の規模を超えるものであったことを踏まえると、ここでの浸水は意外なものではなく、予め想定されていた水害のリスクが顕在化したものといえる。

図 2 輪島市役所周辺の推定浸水域⁴とハザードマップ⁵との比較

ハザードマップは浸水する可能性がある地域を示したものであり、想定された規模の洪水が生じて必ずそのとおりに浸水するわけではない。それでも、そこで想定された浸水は本当に起こり得るものであることを、今回の事例は改めて示している。一方、今回の大雨ではハザードマップの範囲外の地域（例えば図 2 南西端）や、ハザードマップが未整備の河川でも浸水が生じている。ハザードマップの範囲外であることは水害のリスクがゼロであることを示しているわけではないという事実も、改めて認識する必要があるだろう。

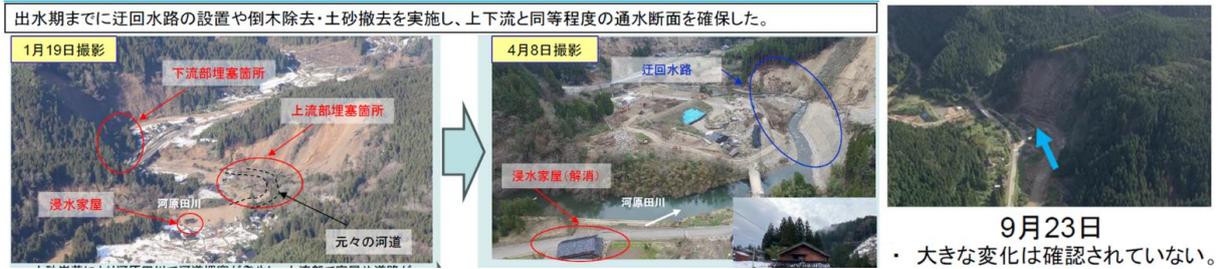
令和 6 年能登半島地震⁶では、護岸の損傷や、土砂災害による河道の閉塞等、河川にも多くの被害が生じた。一方、本稿執筆時点では、その被害によって今回の大雨による浸水が拡大したことを示唆する情報は見当たらない。これは、各地の浸水は降雨の規模の大きさ自体が主な要因であり、例えば能登半島地震がなかったとしても、同程度の浸水が生じていた可能性が高いことを示しているともいえる。また一方で、国は夏場を前に洪水の拡大が懸念される箇所では応急処置を行っており（図 3）、これが功を奏した可能性も考えられる。

図 3 河原田川における能登半島地震への応急処置⁷と大雨後の様子⁸

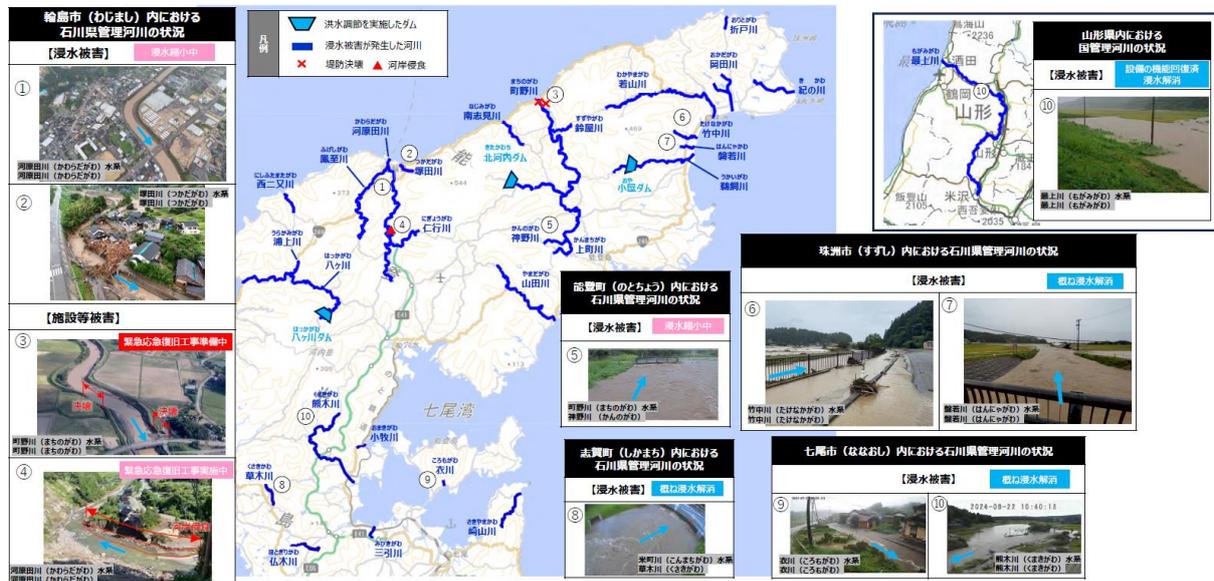
今回の大雨により、石川県が管理する 20 水系 27 河川において、河川氾濫による浸水被害が確認された。このうち町野川で 2 箇所の堤防決壊、河原田川では河岸侵食が発生した（図 4）。

図 4 河川・ダムへの対応状況¹²

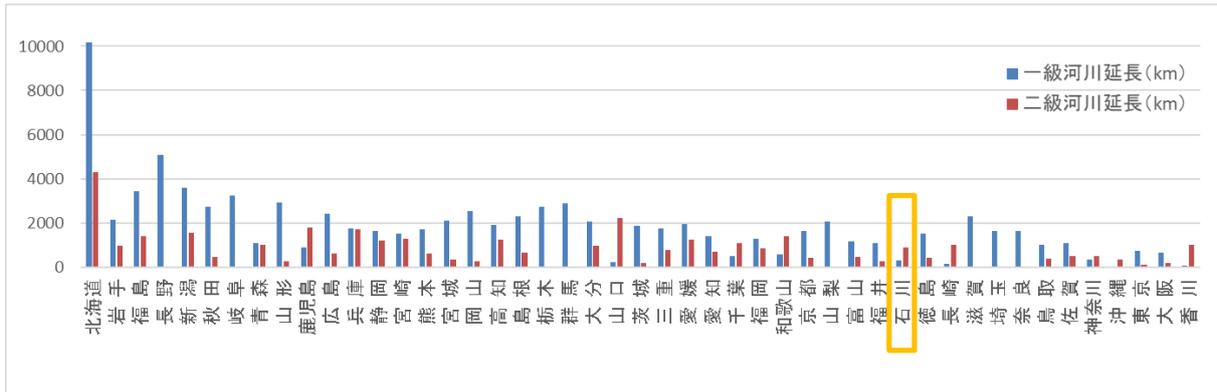
都道府県別の河川の長さを比較すると、石川県は一級河川（主に国が管理）の延長が全国で 43 位であるのに対し、二級河川（都道府県管理、一般に中小河川と呼ばれる）延長は 18 位である⁹。石川県の面積が全国で 35 位と小さいことも踏まえると¹⁰、中小河川数が全国的に見ても相対的に多い地域だといえる（図 5）。

図 5 都道府県別・河川延長（左から都道府県面積順）^{9, 10}

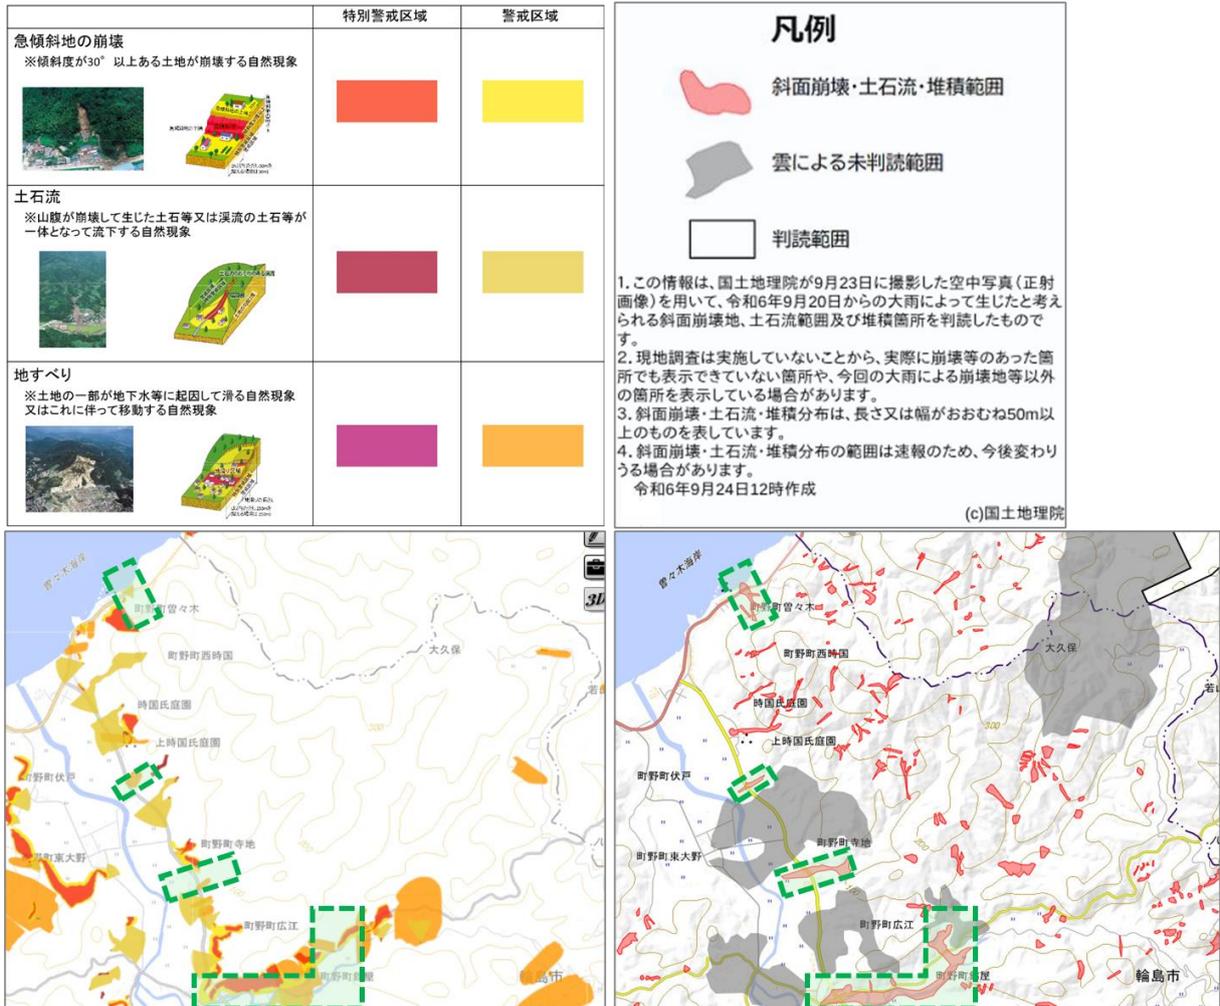
次に、今回の土砂災害発生箇所と土砂災害警戒区域を比較する。国土地理院では、9月23日に撮影した空中写真を用いて、今回の大雨によって生じたと考えられる斜面崩壊地、土石流範囲および堆積箇所（以下「土砂災害箇所」という）を判読し、公開している。これを国土地理院の「重ねるハザードマップ」と比較することで、土砂災害箇所と土砂災害警戒区域の位置関係を確認した。その結果、国道・県道沿いの土砂災害箇所については概ねハザードマップ情報と整合性が見られた一方で、山地内での土砂災害箇所はハザードマップ情報で示されていない部分も多く見られた（図6）。

国道・県道沿いの土砂災害箇所については概ねハザードマップ情報と整合性が見られた。一方で、山地内での土砂災害箇所はハザードマップ情報で示されていない部分も多かった。

図 6 輪島市北部におけるハザードマップ(左図)¹⁵と斜面崩壊等データ(右図)¹⁶との比較(破線の枠は弊社加筆)

土砂災害警戒区域の指定は、国民の生命を守ることを目的としているため、居住地や施設から離れた山間部まで網羅的に指定されるものではないことに、改めて留意する必要がある。一方で、2020年の土砂災害防止対策基本指針の変更を受けて、より詳細な地形データを用いた基礎調査の見直しが都道府県により進められており、今後、土砂災害警戒区域の指定範囲が拡充されることが期待される。ただし、基礎調査から指定の完了までには一般に年単位の時間を要するため、今すぐ土砂災害警戒区域が更新されるわけではない点に留意が必要だ。

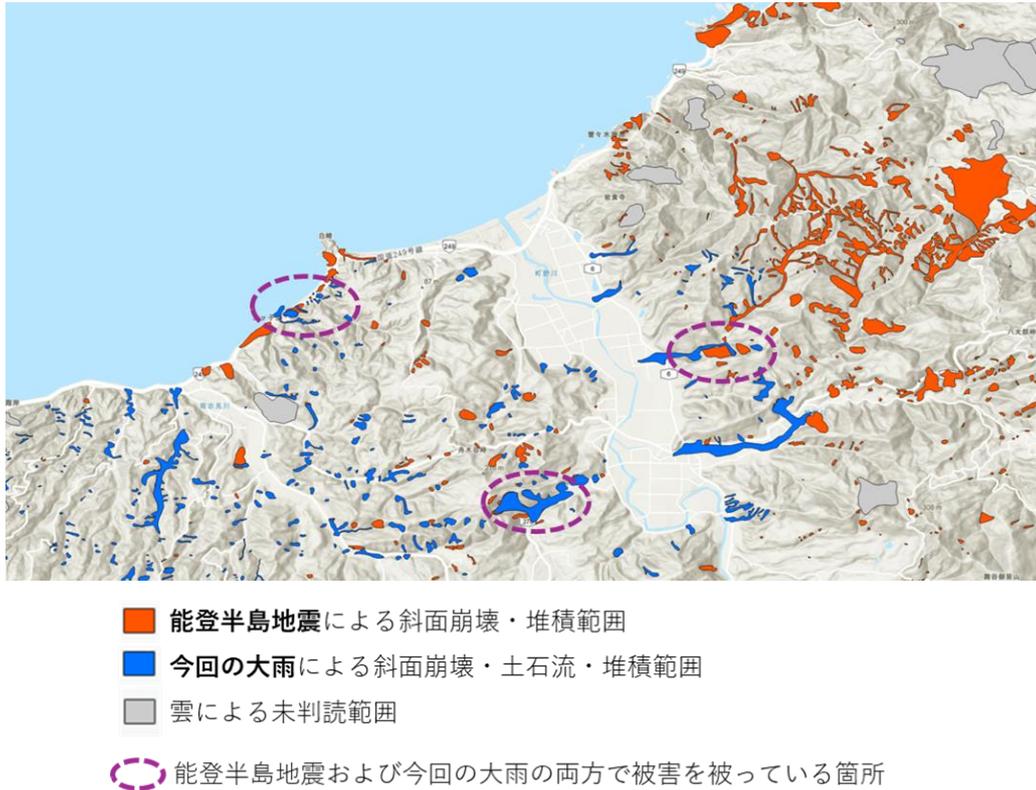
国土地理院の公開データを基に、令和6年能登半島地震および今回の大雨によって生じた土砂災害箇所を比較した(図7)。その結果、同じ場所で土砂災害が発生しているケースも見られた。また、能登半島地震による土砂災害箇所の周囲でも、今回の大雨で新たな土砂災害が発生している。

図 7 輪島市北部における斜面崩壊等データの比較（国土地理院のデータ^{16,18}を基に弊社作成）

地震で斜面が不安定になり、その後の大雨で被害が拡大した可能性も考えられる。例えば阪神・淡路大震災(兵庫県南部地震)では、地震で六甲山地が大きく揺れ、700箇所以上の土砂災害が発生した。さらにその後の

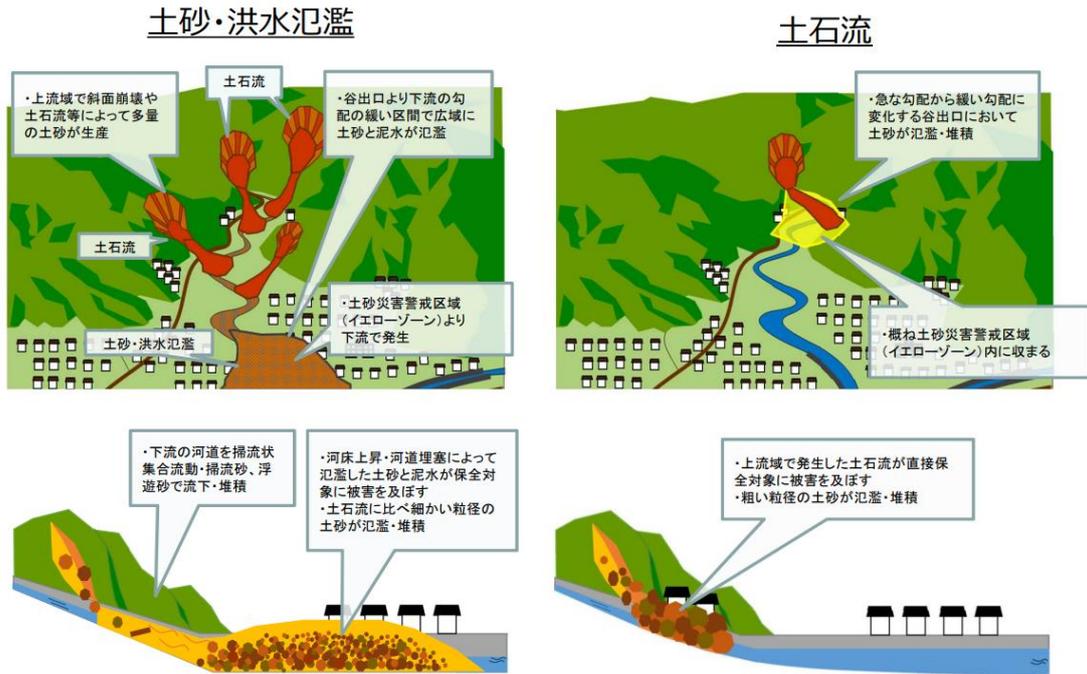
今回の大雨により「土砂・洪水氾濫」が発生した可能性がある指摘されている。土砂・洪水氾濫とは、「豪雨により上流域から流出した多量の土砂が谷出口より下流の河道で堆積することにより、河床上昇・河道埋塞が引き起こされ土砂と泥水の氾濫が発生する現象¹⁹」であり、土石流と比較して被害が広範囲に及ぶ傾向にある（図 8）。

図 8 土砂・洪水氾濫と土石流との比較¹⁹

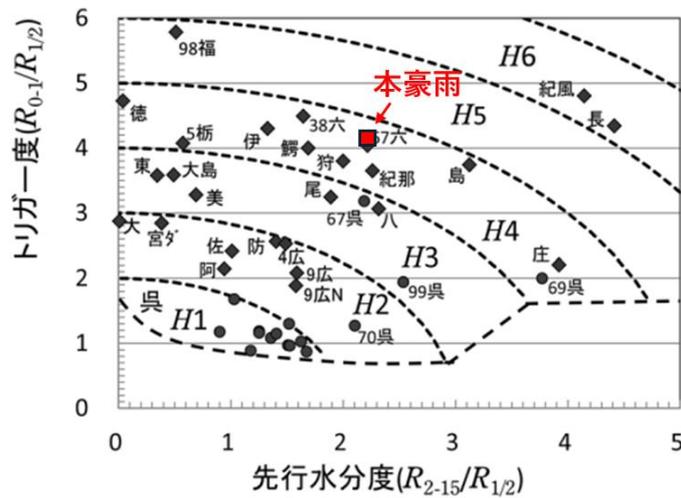
この図から、今回の大雨による豪雨度はおよそ 4 であり、過去の土砂災害と比較しても大きな降雨であったことが読み取れる。また、輪島市周辺における再現期間 100 年に相当する豪雨度はおよそ 2~3 であることから、今回の大雨は 100 年に 1 度よりもさらに稀な規模の降雨であったことがわかる。

- ◆は過去の土砂災害事例を、Hは豪雨度を表す（例：H4は豪雨度4）
 豪雨度の算出式は右記の通り： $H = \sqrt{(R_{0-1}/R_{1/2})^2 + (R_{2-15}/R_{1/2})^2}$

図 9 過去の土砂災害と今回の大雨における降雨スケール（豪雨度）の分布²²

降雨による土砂災害の重要な発生要因は、斜面土層における水分量であり、これを測るためには、発災当日や前日の降雨量（トリガー雨量： R_{0-1} ）に加え、さらにその前 2 週間の降雨量（先行雨量： R_{2-15} ）までを見る必要があるとされている。これらを地域ごとの雨の降りやすさ（2 年に 1 度の確率雨量： $R_{1/2}$ ）で基準化した豪雨のスケールとして「豪雨度」が提案²²されており、この指標により、過去の土砂災害と今回の土砂災害の降雨を比較することができる（図 9）。
