はっか 新潟県南魚沼市の国道 253 号八箇峠トンネルでのガス爆発事故

5月24日、新潟県南魚沼市の国道253号八箇峠道路（仮称）八箇峠トンネルで発生したガス爆発事故は、死者4名、負傷者3名の惨事となった。

本号では、工事の概要、事故の経過、事故原因等について報告する。

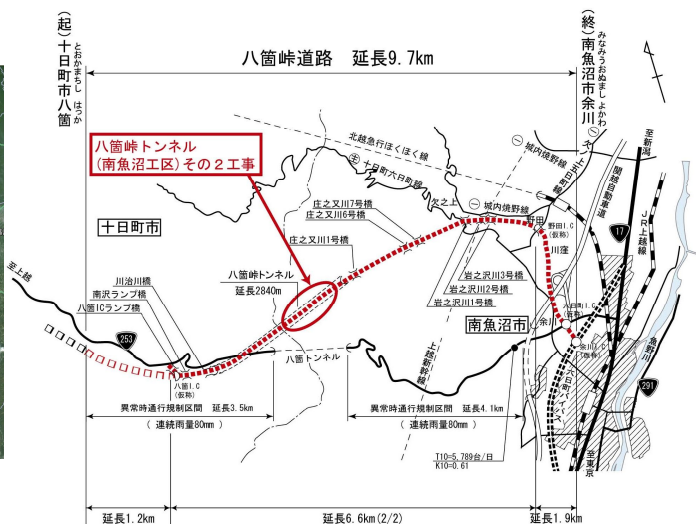
図2 八箇峠道路事業の概要

十日町市から南魚沼市間の八箇峠を越える国道253号は、十日町地域と南魚沼地域の中心地を結ぶ主要幹線道路であるが、カーブが多く、特に路肩に雪が積もる冬期は車両のすれ違いが困難なほどであり、連続雨量60mmで通行止めとなる区間も存在している。この事前通行規制区間の解消並びに関越自動車道六日町ICへのアクセス強化を目的とする道路が八箇峠道路であり、全長は9,700m、そのうち2,840mが今回の事故が発生した八箇峠トンネルである。

トンネルは南魚沼市（東側）と十日町市（西側）の両側から掘り進められていた。事故があったのは、南魚沼市寄りの工区で、工事を請け負ったゼネコンでは644mの1期工区を完了、790mの2期工区も随意契約で請け負い、掘削をほぼ完了していた。

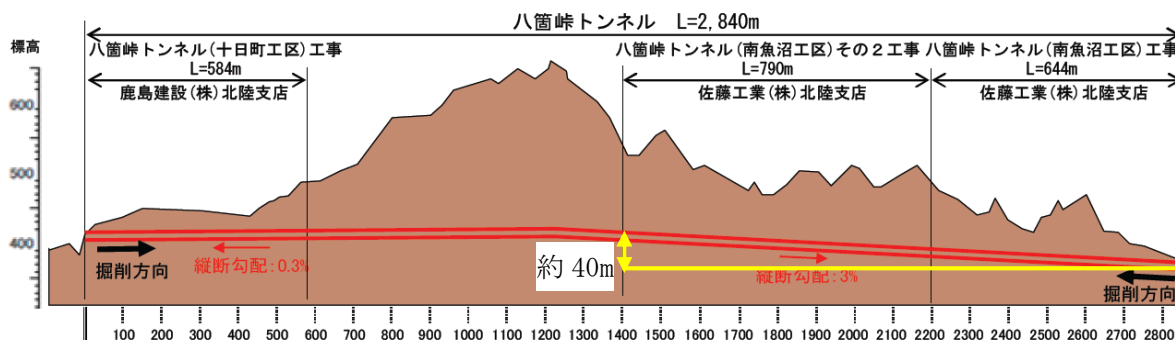
図3 トンネル概要

トンネルは上り坂になっていて、出入り口と最深部は約40mの高低差がある（トンネル内の湧水を自然排水するために、一般にこのような勾配が付けられる）。可燃性ガスは空気より軽いので、トンネルの掘削部の先端に滞留して濃度が高まっていた可能性がある。また、開通したトンネルであれば風が抜けるためガスが溜まりにくいのが、現場のトンネルは西側が掘削中で未開通だった。なお、救助に際して送風機でガス濃度を下げようとしたものの、うまく循環されず手間取ったのも、このトンネル勾配が影響したものと考えられる。

死亡した4人は送風ファンなど電気設備の点検で入坑、その後、爆発が発生したことから推測すると、電気系統からのスパークによって坑内に滞留していた可燃性ガスに着火、爆発した可能性が高い。

冬場の工事中断でトンネル内が長期間閉ざされ、可燃性ガスが少しずつ蓄積したと考えられる。さらに今年は、施工区域における猛禽類（鷹や鷲など）の繁殖問題が指摘され、工事再開を延期していた。工事が例年より大幅に遅れて再開し、工事の中断が一層長期に亘ったため、可燃性ガスがより多く蓄積されていたおそれがある。

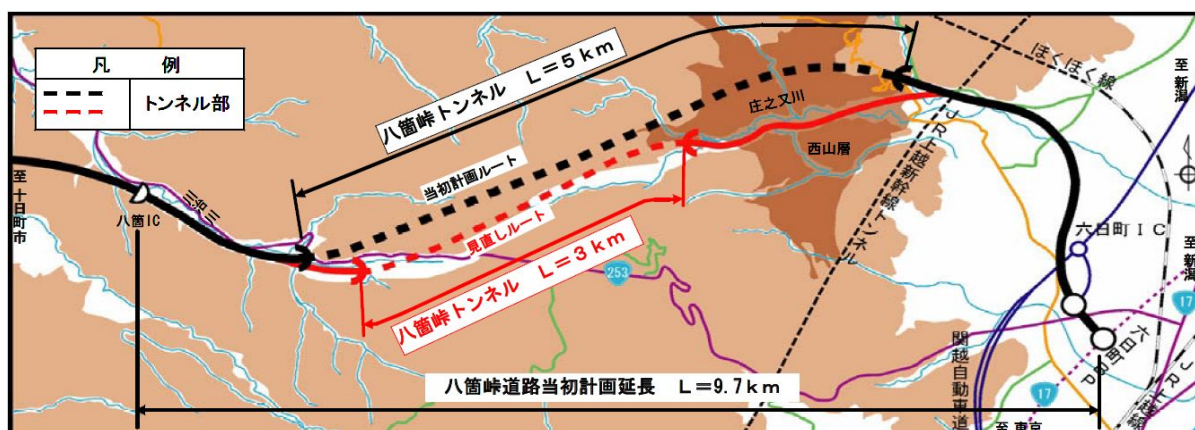
図4 八箇峠道路見直しルート図
(長岡国道事務所「一般国道253号八箇峠道路について」より引用)

すなわち、1998年に策定された当初の計画では非常に脆弱で可燃性ガスを含む可能性が高い地層である「西山層」を通過する全長約5kmの長大トンネルを含み、コストの増大、工期の長期化等の課題があり、現国道の劣悪な道路状況の早期解消を目標としているのに対して、供用開始が大きく遅れる可能性があった。

そこで、2003年の通達によって道路の規格などの要件が緩和されたことを受けて、柔軟なルート、構造の選択が可能な状況となり、2003年から2005年にかけて計画が見直された。4車線を2車線に見直すとともに、ルートを南側に約500mずらして西山層を通らないようにすることで、トンネル長を当初計画の約5kmから約3kmに変更、これにより工期を約2年短縮、総事業費は800億円から400億にまで削減された。

今回の事故の遠因として、このルート変更が「可燃性ガスの可能性は低い」との油断を工事関係者に生じさせてしまったことが考えられる。

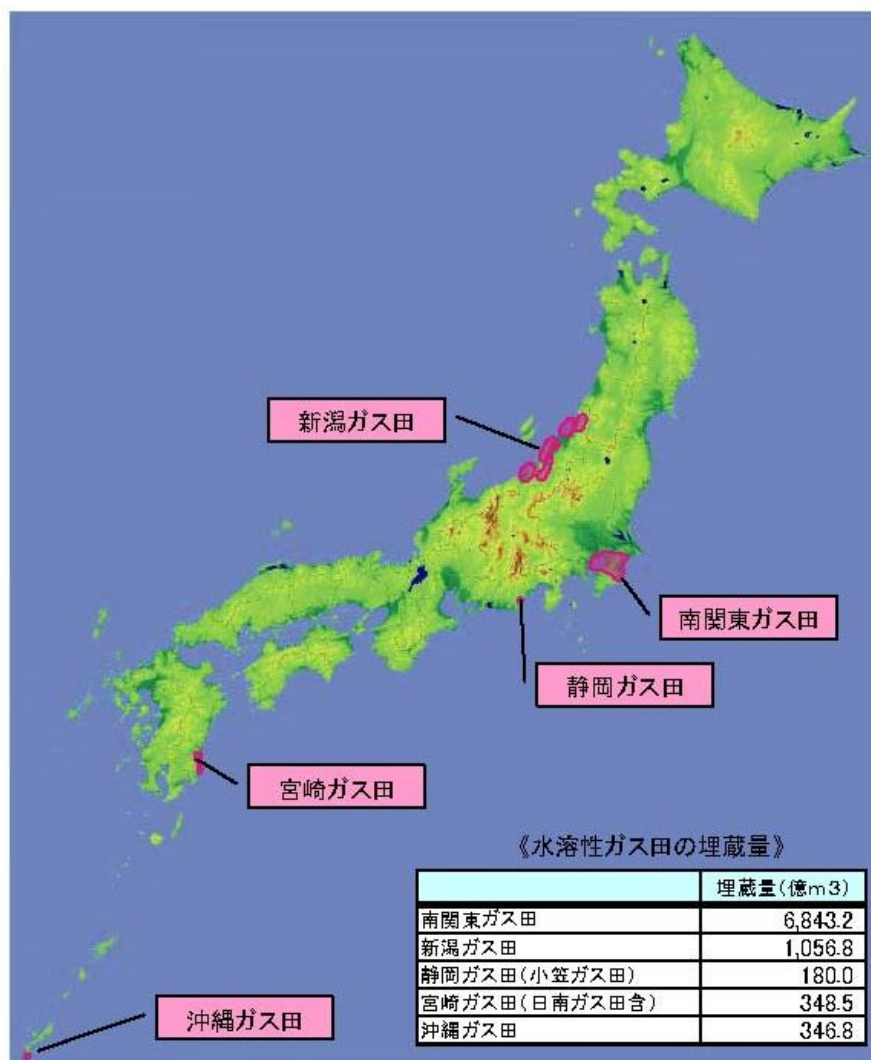
図 5 日本の主要な水溶性ガス田の分布図及び埋蔵量
(独立行政法人産業技術総合研究所「日本の主要な水溶性ガス田について」より引用)

その他、トンネル工事ではないが、地下水中に溶けて存在していた可燃性ガスが地表付近で大気圧まで圧力が低下することでガス化し、これに引火したと考えられる事故が首都圏で発生している。また、埼玉県南東部及び東京都東部から九十九里浜にかけて日本最大の南関東ガス田が分

布し（図 5 参照）、可燃性ガスの突出を原因とする爆発事故や火災も発生している。

以上のように、千葉県の一部地域では地表までガスが上昇して噴出する地域があり、事故防止のため、建物の床下の基礎部分にガスを逃がす仕組みを設置している地域もある。
