## 平成 24 年 7 月九州北部豪雨による記録的豪雨と被害の特徴

2012 年 7 月 11 日から 14 日にかけて、偏西風の蛇行により本州付近に梅雨前線が停滞し、熊本県、大分県、福岡県などの九州北部で記録的な豪雨となった。この豪雨により矢部川の洪水氾濫や熊本県阿蘇市の土石流などの被害が発生した。これら被害の特徴とその原因を考察し、教訓と対策をまとめる。

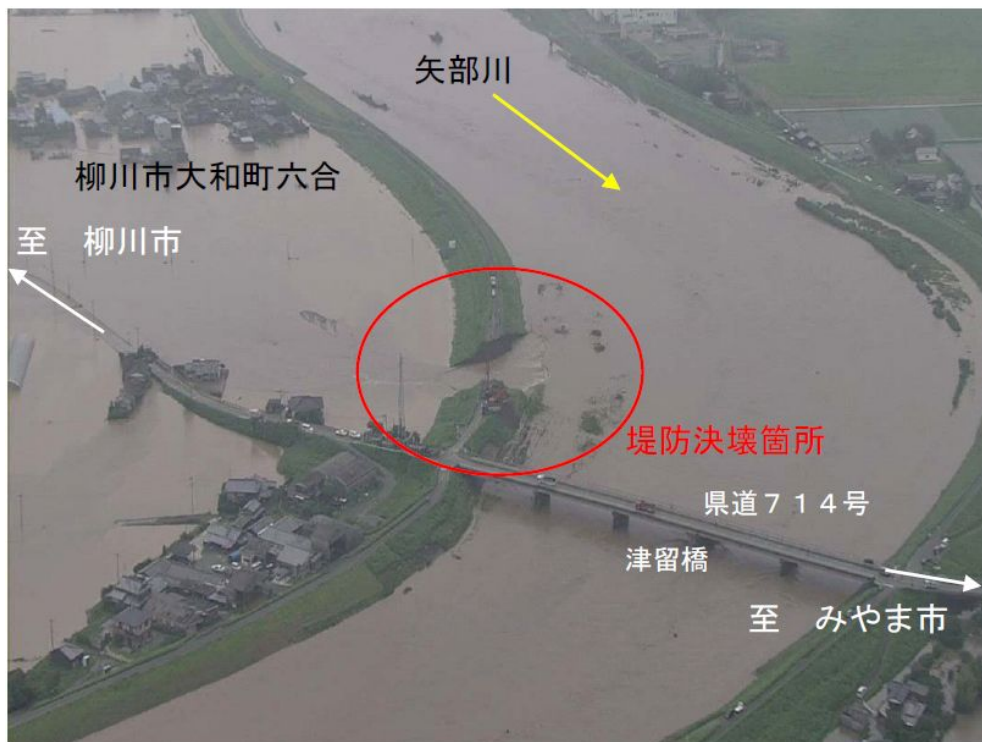
写真 1. 矢部川の堤防決壊箇所と氾濫の状況（福岡県柳川市大和町）

氾濫開始地点は福岡県柳川市大和町であり、右岸が破堤している（写真 1.）。破堤した地点は有明海に近い下流部（河口からの距離 7.3km の地点）であり、平坦な地形が広がっており、氾濫域が広範囲に亘った。洪水時に危険が予想され、重点的に巡視点検が必要な箇所をまとめた重要水防箇所の資料によると、同地点は「基礎地盤及び堤体の土質等からみて漏水の恐れあり」であり、B ランクの危険度となっていた。漏水の危険性が高く、破堤した地点で水位が天端を超えていなかったことから、漏水により破堤した可能性がある。ただし、破堤の原因は調査中であり、今後の調査の結果が待たれる。

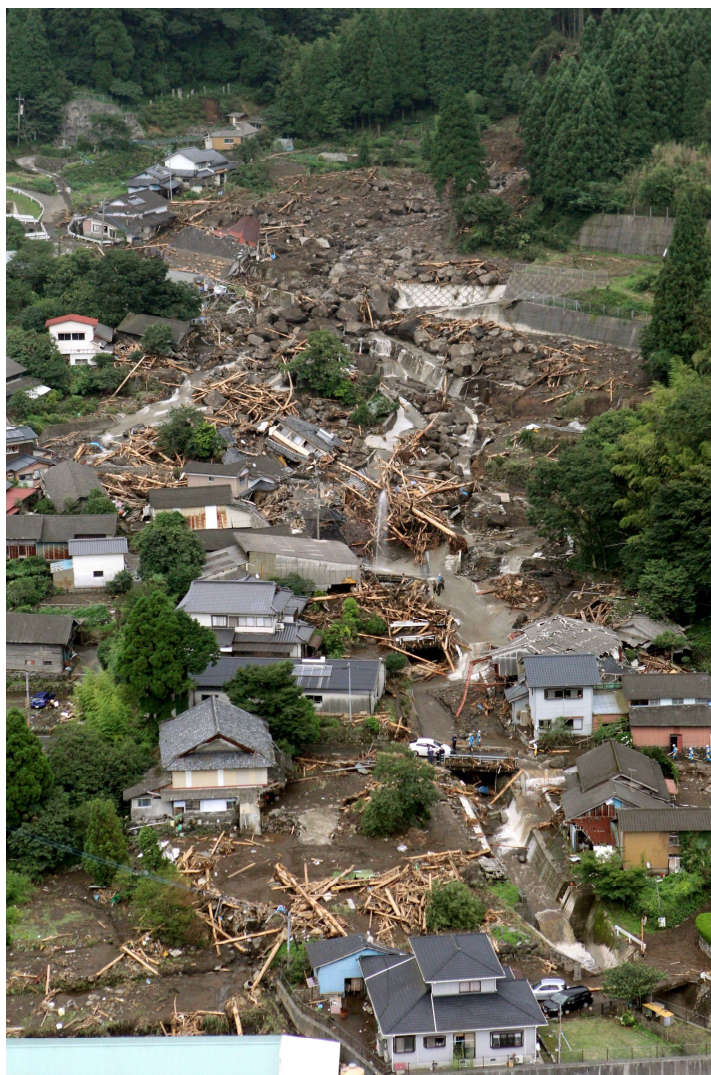
今回の豪雨により、各地で土石流が発生している。特に熊本県阿蘇市一の宮町中坂梨、同県南阿蘇村立野、同県南阿蘇村河陽の土石流による被害が大きく、これら地域では、多くの家屋が大量の土砂と流木で押し流されたと報告されている。熊本県は 1990 年にも梅雨前線の活発化による土石流の被害が生じており、危険性が高い地域である。例として、阿蘇市の土砂災害ハザードマップを図 2 に示す。同図から、阿蘇市は土砂災害警戒区域が多く分布している地域であることが分かる。なお、土砂災害ハザードマップは未作成の市町村も多くあることから、警戒区域や危険区域に指定されていない地域においても注意が必要である。

写真 2. 熊本県阿蘇市の土石流による被害  
（提供：朝日新聞社）
