平成 25 年台風第 18 号の特徴と被害事例

4. 河川氾濫被害の事例

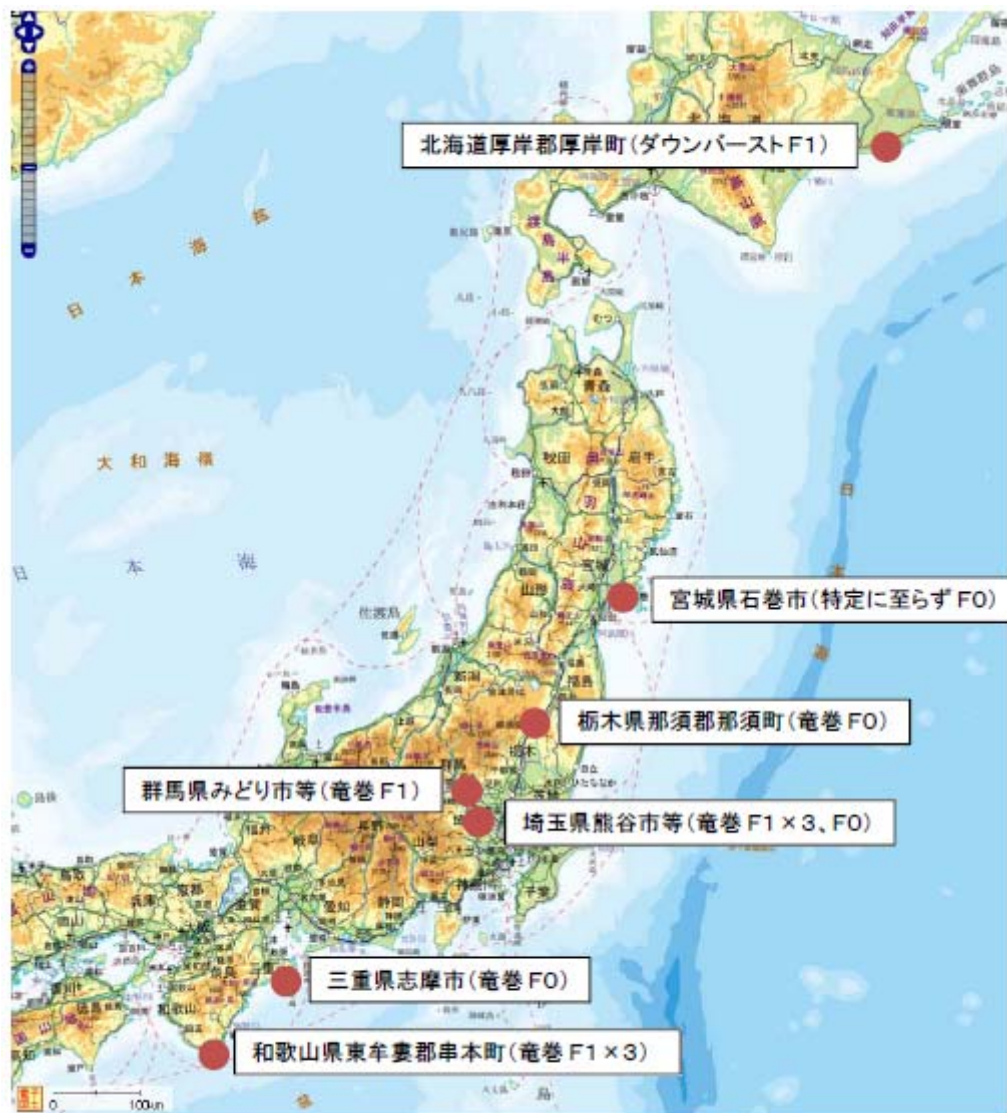
また、台風に伴う積乱雲の発達により、和歌山県、三重県、栃木県、埼玉県、群馬県及び宮城県において竜巻等の突風が発生し、熊谷市では26棟が全壊、30棟が半壊、300棟以上が一部損壊となった(図3)。竜巻等の突風の発生状況については、表1のとおりである。

図3 台風第18号に伴う竜巻等の突風の発生場所(2013年9月15日～16日)

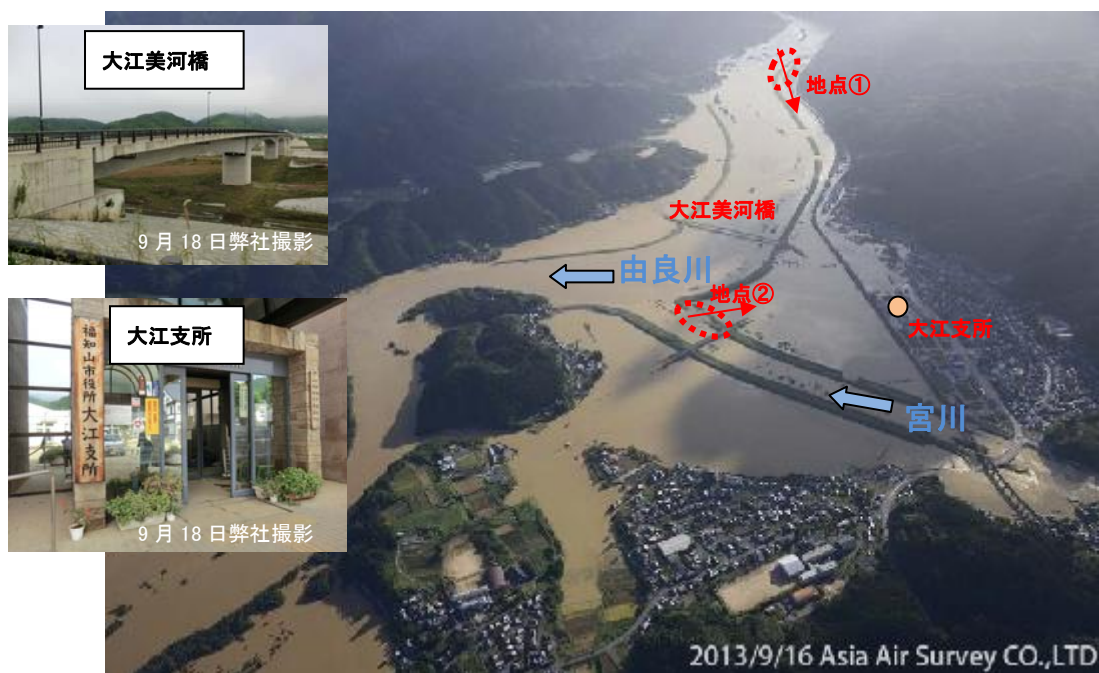
写真1は、京都府福知山市大江町付近の由良川が氾濫した様子を示したものである。当該地域は、由良川と支流の宮川との合流点にあたり、福知山市役所大江支所では、1階の床から約 150cmの高さまで浸水した。当該地域では、平成 16 年 10 月（台風第 23 号）においても町内で大規模な浸水被害が発生し

たため、緊急水防災対策事業によって堤防の整備が進められていたところであり²、平成 23 年 3 月には豪雨時に水没しない新しい橋として大江美河橋が開通したところであった。

現地調査では、整備中の堤防が途切れている箇所や（地点 ）、堤防の高さが計画高に達していない箇所（地点 ）から浸水が進んだことが確認された。地点 は、由良川を横断する在田橋によって左岸堤防が未整備となっている地点であり、ここから河川水が堤内地へ流れ込んだ形跡が見られた（写真 2）。地点 は、支流の宮川が由良川に合流する部分であり、当該地点の堤防高が周辺より僅かに低くなっている。洪水時は、由良川の水位上昇により宮川の水位も上昇し、当該地点から越水が生じたものと推定できる（写真 3）。

写真1 京都府福知山市大江町の浸水状況 由良川と宮川の合流点付近

福知山河川国道事務所によると、前述の2地点は、平成 26 年度までに堤防整備をする予定の箇所であったとのことであり、道路整備や河川整備事業の優先順位のつけ方について、重要性を再認識する必要がある。

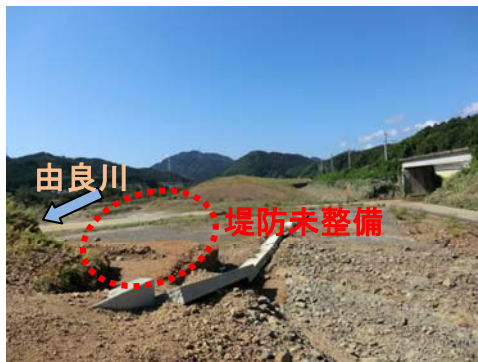
9月18日弊社撮影

写真2 由良川右岸堤防の未整備箇所

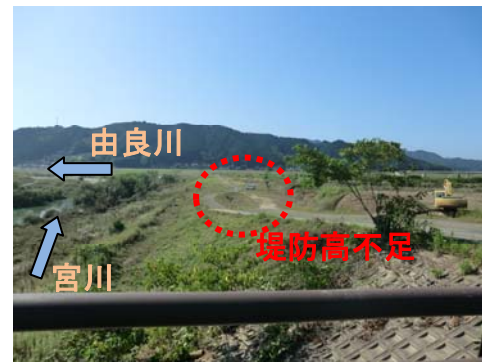
9月18日弊社撮影

写真3 宮川右岸の堤防高不足箇所

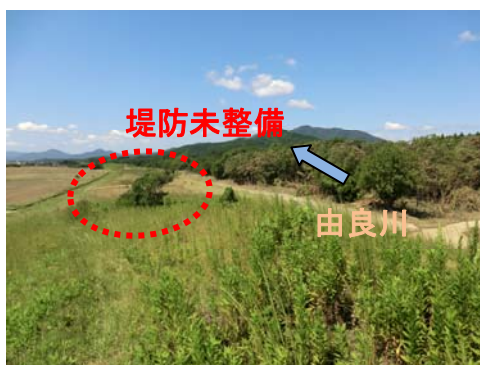
9月18日弊社撮影

由良川の氾濫によりほぼ全域が浸水した福知山市戸田地区は、平成16年10月（台風第23号）においてもほぼ全域が浸水した。同地区では、河川整備計画による堤防新設のために、約70世帯が旧居住区域の約100m南へ移住したところであったが、移住先の新居住区域も今回の氾濫で浸水した。写真4は、同地区において堤防が未整備となっている部分である。当該地点の草木の倒伏状況から、当該地点から河川水が氾濫したと推測される（写真5参照）。戸田地区においては、平成29年度を目標に堤防の整備が計画されていたが³、河川整備の途中段階における水災リスクについても情報収集に努め、よく理解しておくことが重要である。

写真4 堤防未整備箇所(戸田地区)

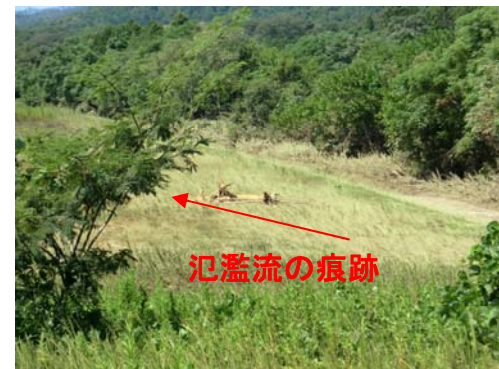
9月18日弊社撮影

写真5 堤防未整備部分からの氾濫の痕跡

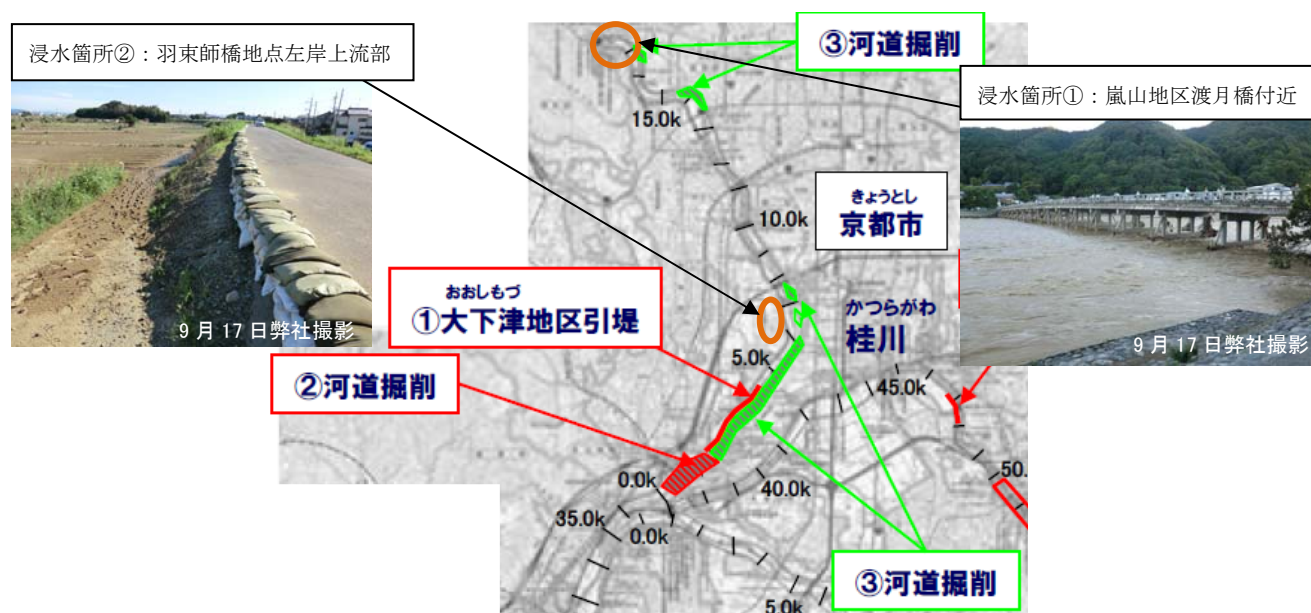
図4は、桂川流域における今回の台風第18号による浸水箇所と、国土交通省による桂川における河川整備予定箇所⁴を示したものである。浸水が生じた場所は、嵐山地区の渡月橋付近と羽束師橋地点右岸上流部の2か所である。両箇所とも、これまでに流下能力不足（河積不足や堤防高不足）であると想定されていた地点であり、国土交通省が今後30年程度にわたる対策事業を計画していた区

域である。当該区域の河川整備により、桂川下流の淀川の洪水リスクが高まると考えられるが、淀川河川事務所によると、淀川と桂川で上下流の安全度バランスに注意しながら各所の整備を実施していくとのことであり、今後とも河川整備の進捗状況に注意しつつ、各地のリスクを把握することが必要である。

図4 台風 18 号による浸水範囲と桂川における河川整備方針
