台風 18 号・17 号に伴う大雨による被害から学ぶ

本稿では、今回の大雨による被害状況をまとめた後、大雨となったメカニズムを解説する。さらに、特に被害の大きかった鬼怒川の氾濫域における浸水被害の状況をまとめるとともに、鬼怒川決壊の翌9月11日に弊社が実施した現地調査で確認した被害状況を報告する。最後に、企業防災の観点から、水害対策の基本的な考え方を紹介する。

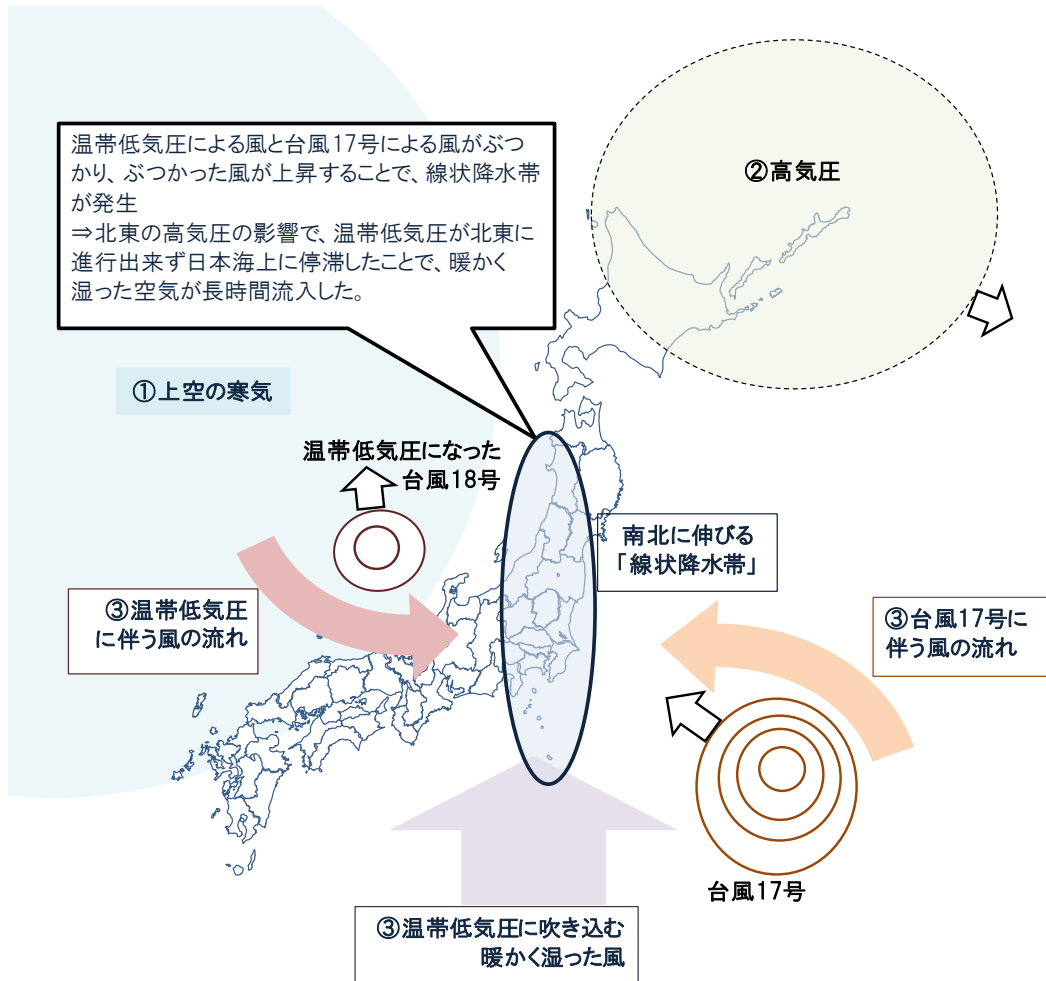
■ 図 1 大雨をもたらした気象状況の概念図

図 1 に今回の大雨をもたらした気象状況の概念図を示す。長期間続く大規模な降水が発生した要因としては、大きく次の 3 つが挙げられる。

- ① 日本の上空に強い寒気が停滞していたことで、日本海上に北上してきた台風 18 号から変わった温帯低気圧を活発化させ、風の流れを強化した。
- ② 日本北東に高気圧が停滞していたために温帯低気圧は北上できず、日本海上に長時間停滞した。
- ③ 温帯低気圧へ吹き込む暖かく湿った空気と、台風 17 号に伴う暖かく湿った空気が関東付近でぶつかることで行き場をなくし、上昇した。上昇した空気が雨雲となり、南北に伸びる線状の降水帯を形成した。

上記の気象条件が偶発的に発生したことにより、今回のような大雨となった。このような気象状況が重なることは非常に稀な現象であり、関東地方や東北地方の 16 観測地点³で最大 24 時間降水量が観測史上 1 位を更新する規模の降水となった。

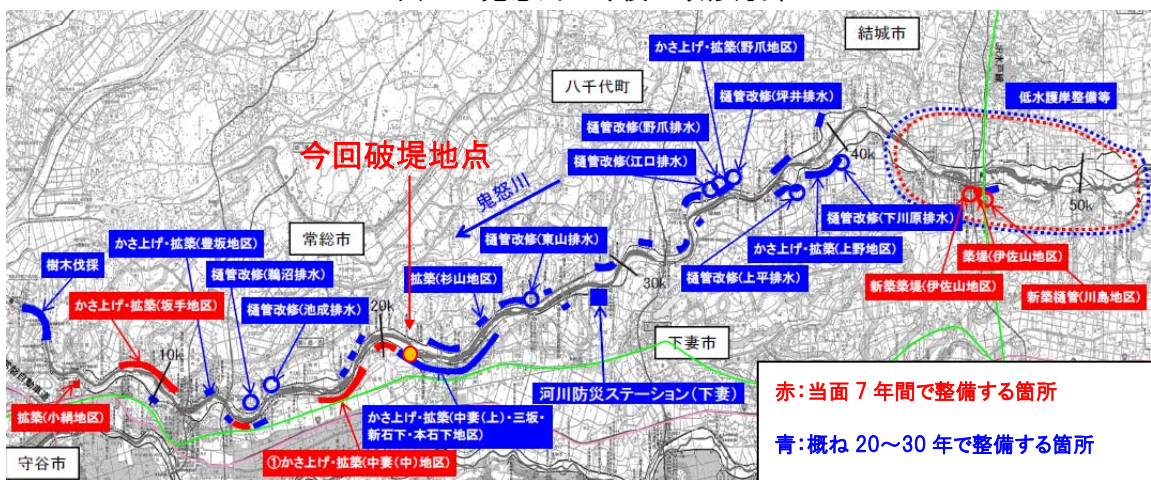
■ 図 6 鬼怒川の今後の改修方針

また、図 6 は国土交通省による今後の鬼怒川の改修方針を示したものである。同図によると、今回破堤が生じた地点は今後 20~30 年で堤防のかさ上げ・拡築を行う範囲となっていることから、縦断的に流下能力の小さい地点で破堤が生じたものと考えられる。

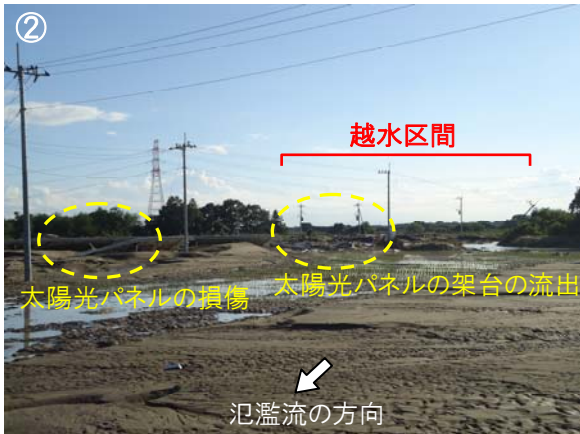
②越水地点周辺：太陽光発電施設に大きな被害が見られた

図7は、鬼怒川にて破堤氾濫が生じた翌9月11日に弊社が現地調査を行い撮影したものである。以下に、現地調査で確認した主要な被害についてまとめる。

- 今回の水害では、建物が浸水するだけでなく、堤防決壊地点から特に近い地域において、主に木造建物が傾く、流される等の壊滅的な被害があった。このような地域では、水の流れが速く、大きな水圧が建物にかかり、建物を壊した。また、浸水も深く、建物に対して大きな浮力が加わることで建物が流れやすい状況であった。一方、基礎が強い鉄骨造建物では、被害が見られない建物もあった。
- 決壊カ所から流れ出た水の速さは非常に早く、流水のせん断力により地盤や道路が削られたと思われる。特に道路は、舗装面の下部の土壌が削り取られたような状況の被害が多く見られ、復旧に多くの時間を要する事態となっている。
- 河川に隣接している太陽光発電所において、無堤防より越水が生じ、ソーラー発電パネルが浸水被害を受けた。ソーラー発電パネルは建物等に比べ軽く、傾斜して設置したパネル平面に圧力を受けやすいため、基礎架台が損壊し、パネルが流出する被害も見受けられた。
- ライフラインとしては、電気、水道、ガスは氾濫から5日経った9月15日時点でも、未復旧のエリアがある。また、浸水エリア内の主要道路は、同日時点において未だ通行規制が敷かれている。
- 浸水地域の水は、自然排水により、標高が比較的高い一部地域では数時間で引いた。しかし、水田地帯等、浸水が深い地域等においては、排水ポンプ車等による強制的な排水を実施しているにもかかわらず、氾濫から5日経った9月15日時点でも浸水しているエリアがある。
