平成 28 年(2016 年)熊本地震の被害について ~内陸活断層地震のリスク~

本稿では、「平成 28 年（2016 年）熊本地震」の概要および地震を引き起こした布田川―日奈久断層帯について解説し、弊社が現地にて実施した調査から、現地の被害状況を報告する。更に、日本においても発生する内陸活断層のリスクを説明し、この地震被害を教訓として、今後地震対策として活かすべきことについて提言する。

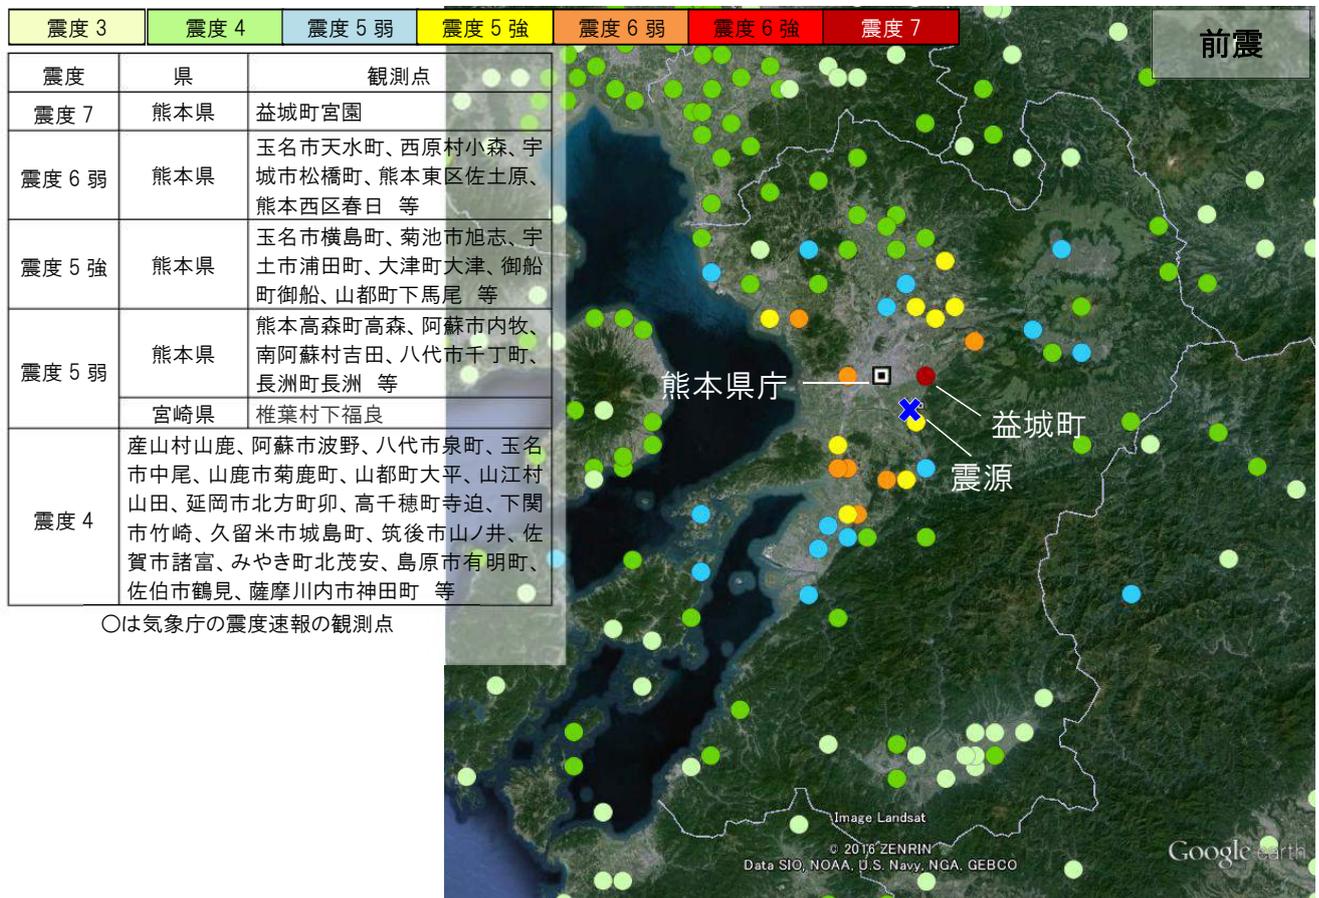
■ 図 1 前震（2016/4/14：M6.5）による各地の震度（震度 3 以上の観測点）

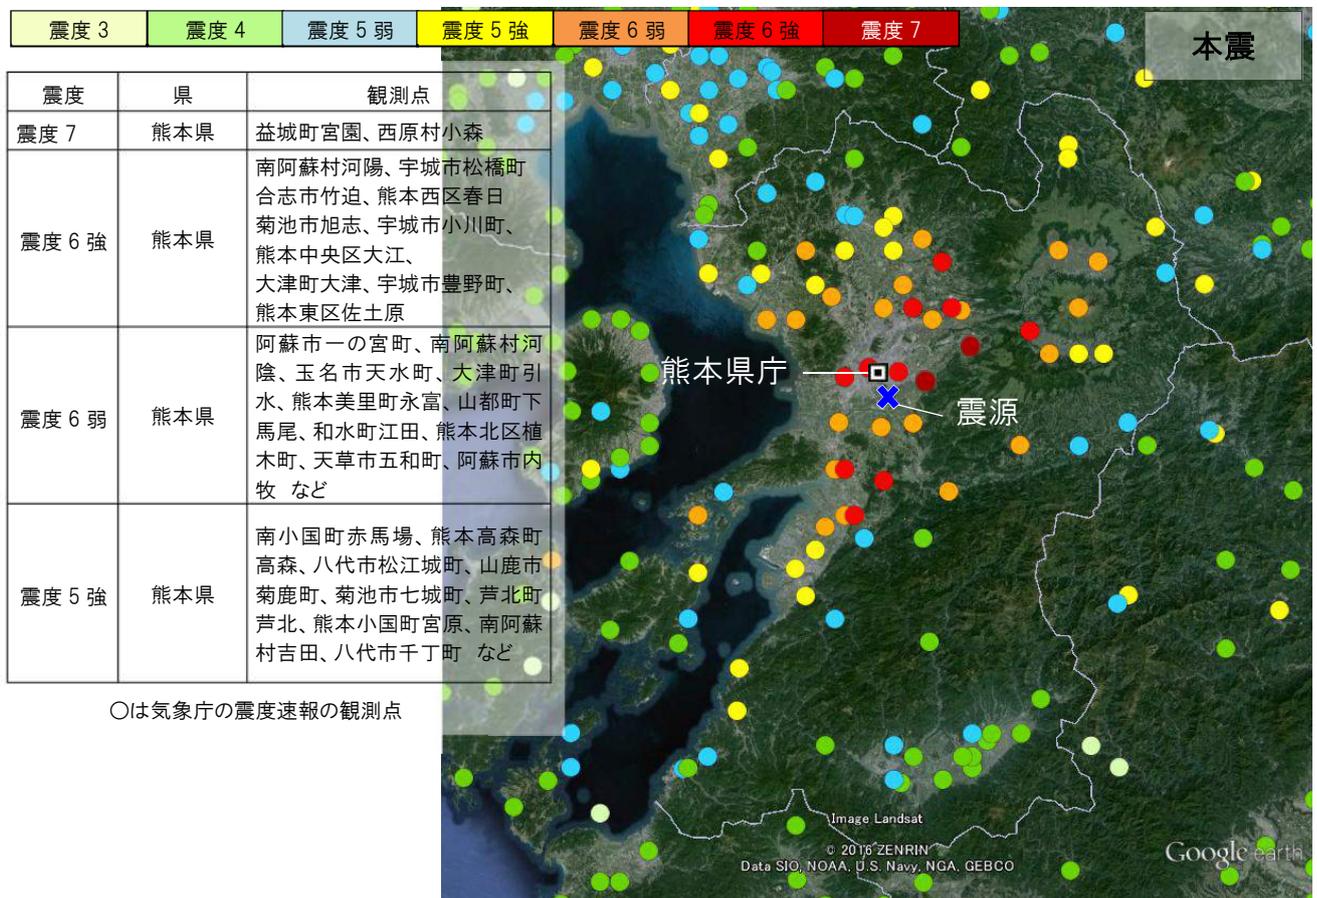
そして16日1時25分には、M7.3の本震が発生した。本震では、再び益城町にて震度7を観測し、西原村でも震度7となった。また、熊本市内の各地で震度6強となり、市内は前震より大きな揺れに見舞われた。震度観測点での震度の分布をみても、本震の方がより広範囲で震度6以上のエリアが広がっており、14日の前震より大きな揺れであったことがわかる。また、有明・八代海に津波注意報(0.2~1m)が発令されたが、大きな津波はなく、約50分後に解除された。緊急地震速報は、前震・本震とも地震発生後の3.7~3.8秒程度で発報されたが、震源に極めて近い熊本市内や益城町では、主要な地震動はすでに到達していたとみられる。

■ 図2 本震(2016/4/16:M7.3)による各地の震度(震度3以上の観測点)

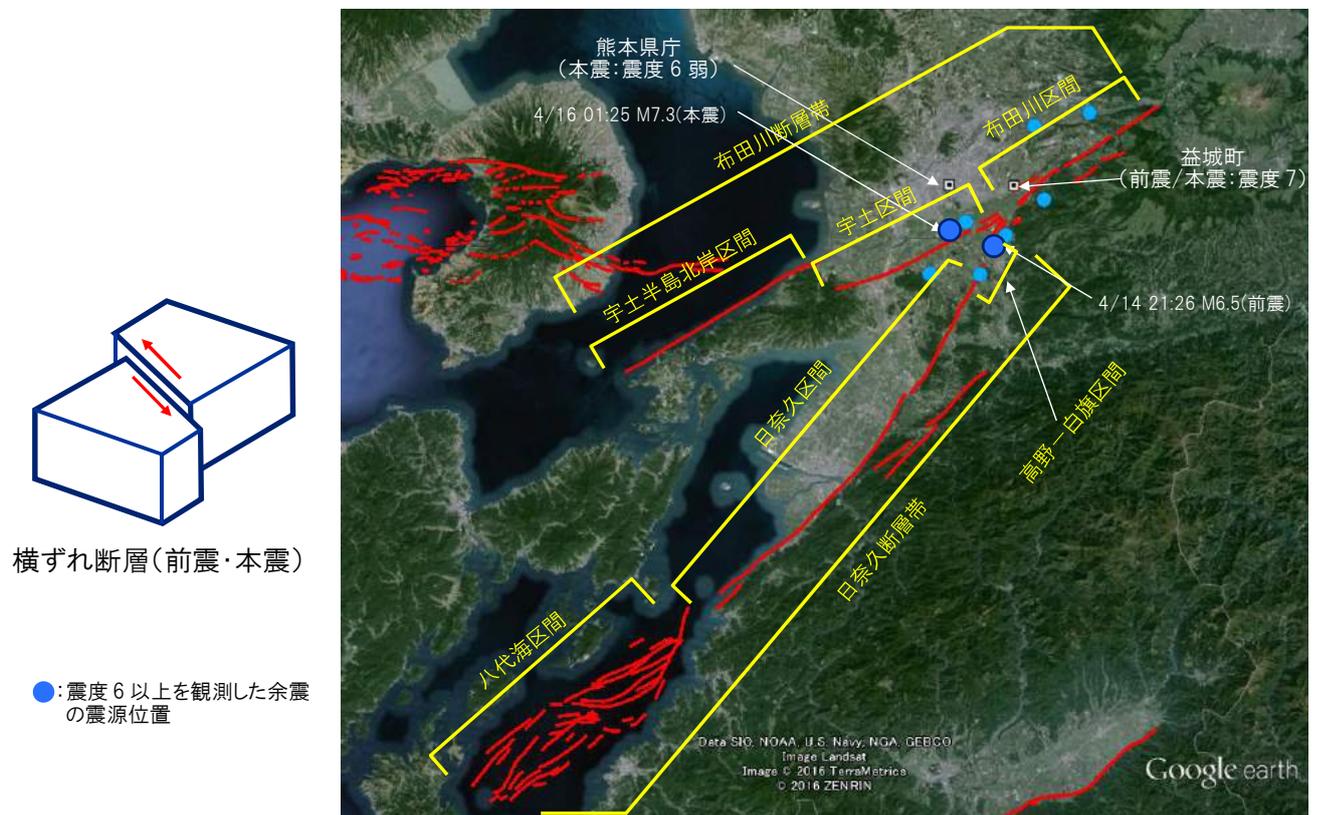
本震は、前震および余震により誘発されて発生したと考えられる。前震と同様に横ずれ断層型で、震源深さは 12km と地殻の浅い地域で発生した地震である。有識者による現地調査の結果では、「布田川断層帯 (布田川区間)」沿いに地表に現れた断層が見つかっており、布田川断層帯で地震が発生したものとみられている。布田川断層帯は、日奈久断層帯の北方を東西に横断する全長約 65km の断層帯で、「布田川区間」、「宇土区間」、「宇土半島北岸区間」の 3 区間から構成される。全体が同時に活動した場合が最大の地震となり、この時の地震規模は M7.5-7.8 程度以上と考えられていたが、今回は布田川区間を中心とした一部で断層が動いたとみられている。想定では布田川区間のみが活動した場合は M7.0 程度とされていたが、実際の地震は M7.3 であったので、布田川区間より長い区間で断層が活動した可能性がある。まだ本震が発生した正確な区間の特定はされていないため、今後の詳細な調査が待たれる。なお、布田川区間における当該地震発生前に算定されていた発生確率は今後 30 年以内に「ほぼ 0~0.9%」とされており、日本周辺の活断層の地震発生確率としては「やや高い」グループに属していた。

■ 図3 布田川-日奈久断層帯 (出典：地震調査研究推進本部資料¹より弊社作成)

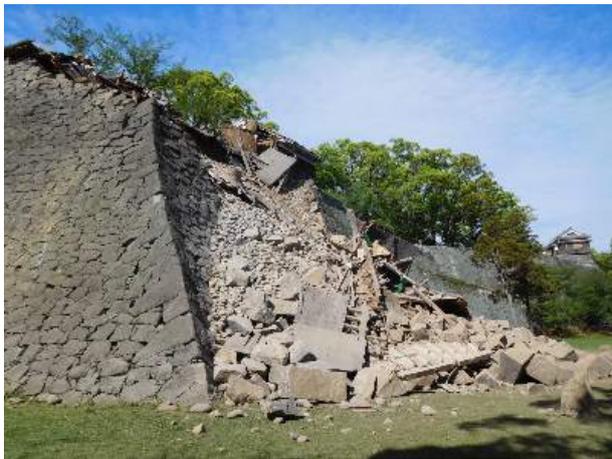
前震の発生から本震が発生する前までの期間における被害は、益城町に集中しており、益城町では建物の主要構造部の被害（家屋倒壊 2 件）や崖崩れに加え、地震後火災等の二次的被害も発生した。一方、熊本市内では、外壁の亀裂や窓ガラスの破損等の外装材の損傷や、棚や陳列物の転倒等、設備や商品の損傷が主な被害であった。また、熊本城（1607 年築城）の石垣の崩落、長堀の倒壊や瓦の落下等、歴史的建造物の被害も特徴である。

■写真1 熊本城石垣

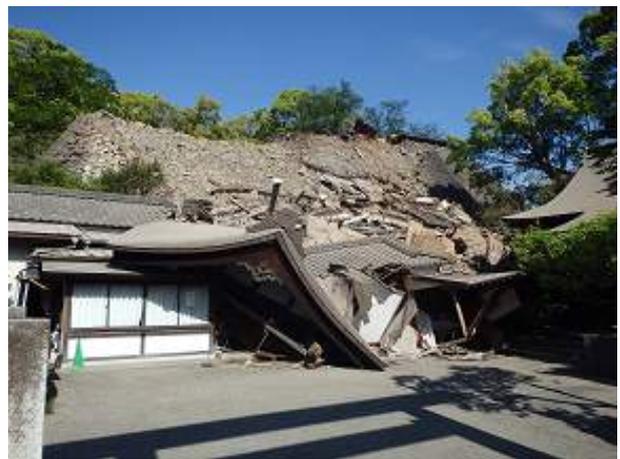
一方、本震発生後は、熊本市中央区の 3 階建て鉄筋コンクリート（RC）造の建物や、西区の 7 階建て RC 造の集合住宅をはじめとしたピロティ建築物²の 1 階部分で建物が崩壊し、他の多くの RC 造建物でも柱のせん断破壊による被害がみられた。益城町においても、弊社の調査の範囲では大部分の木造家屋が全半壊となっており、損傷のない木造建物は数軒しか見受けられなかった。歴史的建造物にも甚大な被害が出ており、熊本城の石垣や櫓のさらなる崩落、その崩壊に巻き込まれた熊本大神宮の社殿の倒壊、国の指定重要文化財である阿蘇神社の楼門も倒壊した。

■写真2 熊本大神宮

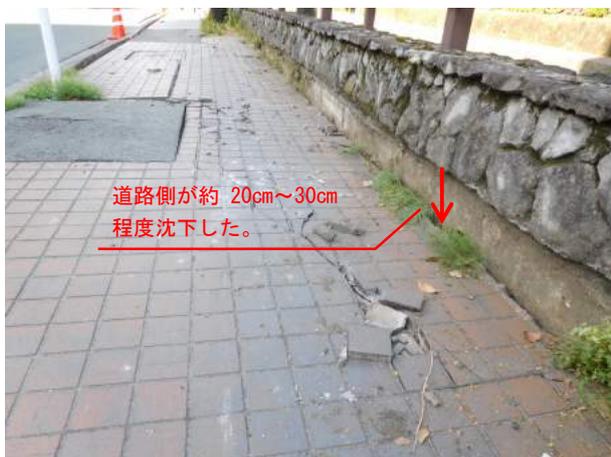
熊本市内では国の重要文化財に指定されている熊本城の石垣や長堀の倒壊、瓦の落下、熊本城前を流れる坪井川周辺の地盤沈下、液状化が原因と推定される噴砂や道路の亀裂、ブロック塀の倒壊、墓石の転倒、一階駐車場部分が層破壊したビル、鉄骨鉄筋コンクリート造で柱にせん断破壊が発生したホテル、外壁が脱落した立体駐車場、タイルが落下したビル、ガラスの飛散したビル、自動車販売店ではガラスの飛散や天井材の脱落、コンビニエンスストアについては建物自体の甚大な被害は目にする事はなかったが、商品棚が転倒する被害等を目の当たりにした。

■写真3 熊本城周辺の地盤沈下

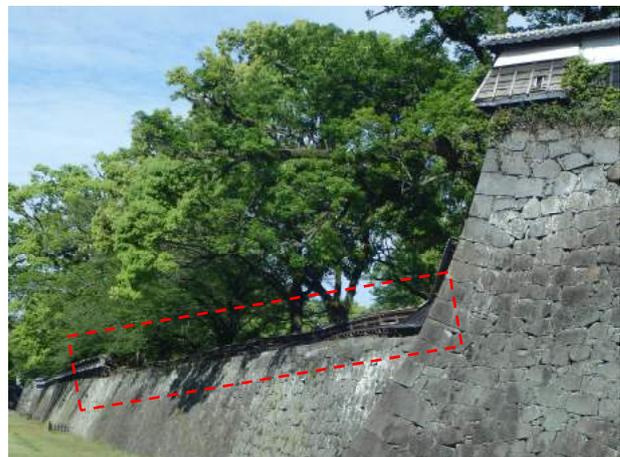
■写真4 熊本城長堀の倒壊

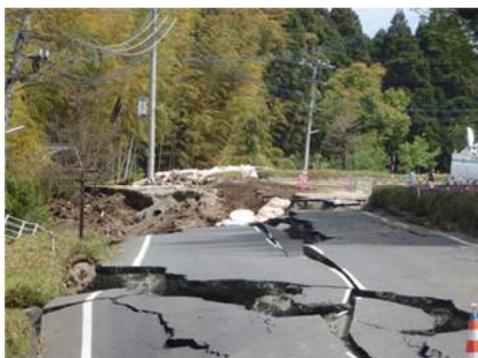
■写真5 道路の亀裂・陥没

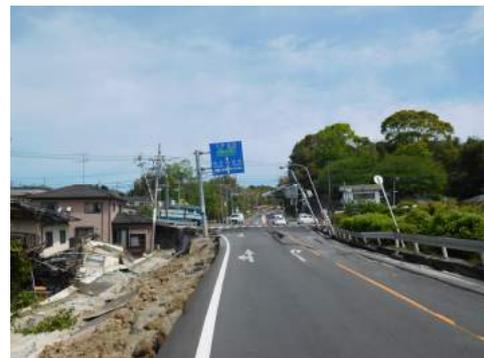
■写真6 道路の法面の崩壊

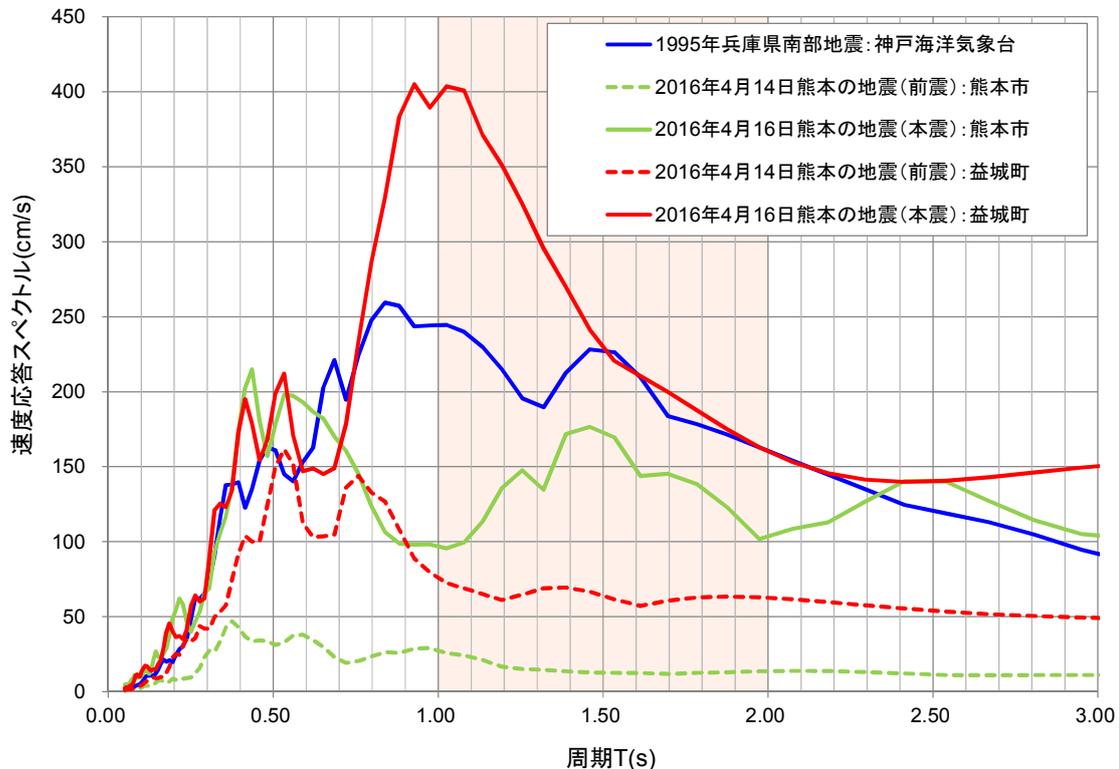
そこで、益城町役場で観測された地震動について解説したい。実際の地震の揺れは、ガタガタとゆれる場合や、ユラユラと揺れる場合がある。このような揺れは地震動の周期が違うことが原因であり、ある特定の周期の地震が強かった場合に建物の被害が大きくなることが知られている。このような関係を示す一つの指標が速度応答スペクトルである。今回の益城町、熊本市の地震動の速度応答スペクトルを、過去の地震と比較して図5に示す。同図によれば、4月16日の本震において、益城町で観測された地震波は、建物に大きな被害を引き起こす周期1～2秒内の応答が前震や建物に対して甚大な被害をもたらした兵庫県南部地震のスペクトルより大きいことが分かる。このことは、益城町の被害が甚大であったことと整合している。特に、兵庫県南部地震では、神戸市中央区の木造全壊率は約15%³であったが、今回の地震による益城町寺迫交差点付近の木造家屋の全壊率の高さはこの結果と整合している。

■ 図5 熊本地震と兵庫県南部地震の速度応答スペクトル

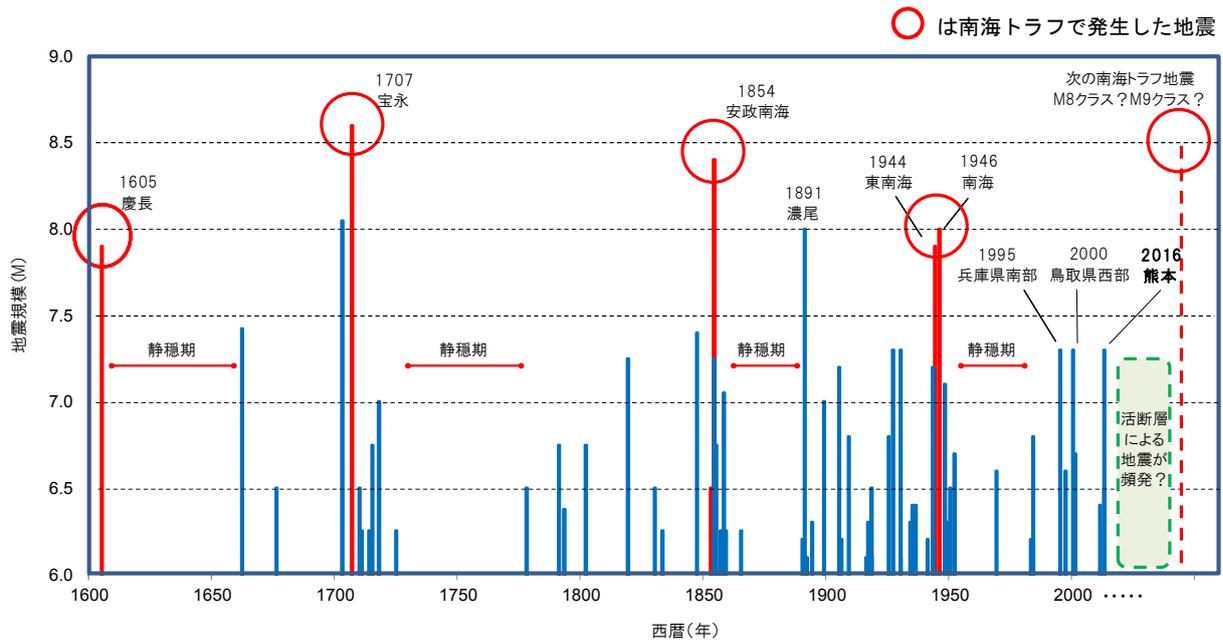
南海トラフで大地震が発生する前後は、西日本の内陸で活断層による地震が頻発することが指摘されている。2013 年の淡路島地震や今回の熊本地震も、このような活動の一つであり、今後も引き続き内陸の活断層による地震が発生することが懸念される。図 6 に南海トラフにおける地震発生年と内陸活断層の地震の関係を示すが、南海トラフで地震が発生する前後では、内陸の活断層において地震が頻発していることがわかる。最も新しい地震の発生は、1944 年の東南海地震、1946 年の南海地震であるが、それ以降、西日本では活断層での地震が静穏化した。そして約 50 年を過ぎて発生した 1995 年兵庫県南部地震以降、2000 年鳥取県西部地震、2001 年芸予地震、2013 年淡路島地震、2016 年熊本地震と、この数年で立て続けに内陸活断層の地震が頻発した。今後も西日本では、内陸活断層の地震が発生する傾向が続き、近い将来に南海トラフ周辺で大地震となる可能性が高い。過去に発生した地震の傾向を見てみると南海トラフの地震が発生するとその後は地殻変動に伴う誘発地震が内陸においても頻発し、やがて活動が静穏化していくと考えられる。

■ 図6 南海トラフにおける地震発生年と内陸活断層の地震
