糸魚川市大規模火災の教訓と対策

2016年12月22日から23日にかけて新潟県糸魚川市で大規模火災が発生し、住宅等144棟が被災、約4万m²が焼失した。

起こらないと言われていた市街地での大規模火災が、何故発生したのか、弊社による被災現場の調査結果を踏まえ、その原因と今後への提言について以下にまとめる。

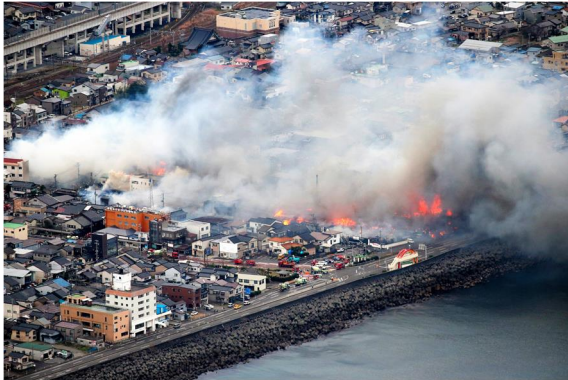
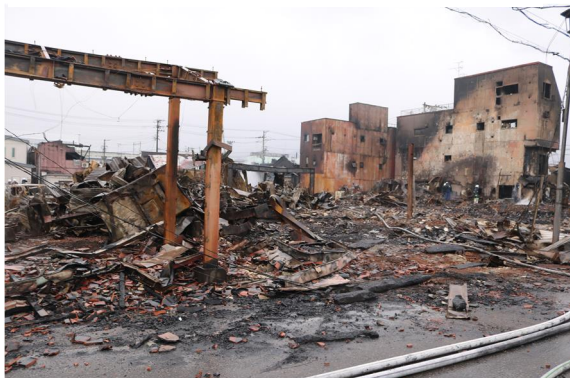
■写真1 火災の概況

火災は2016年12月22日の10:20分頃に発生、原因はラーメン店での鍋空焚きとされている。火災は折からの南風にあおられて拡大、出火からわずか3時間後には約50棟に延焼していたことが消防本部の情報によって判明している。20:50分に鎮圧状態になるまで10時間強、完全鎮火が確認されたのは約30時間が経過した翌23日の夕刻になってからであった。

この火災による被害は、全焼120棟、半焼4棟、部分焼20棟の合計144棟、けが人は住民2人、消防団員9人の合計11人であった。

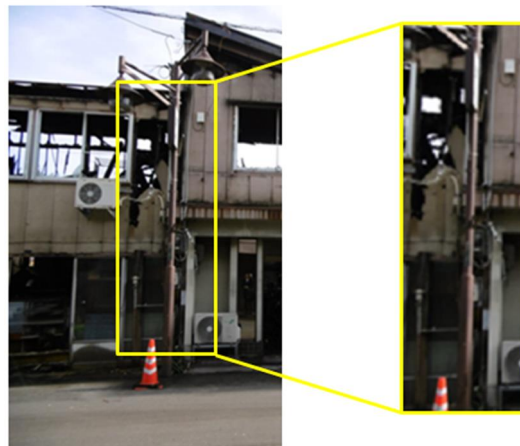
■写真2 隣接している建物の状況

被災した地区には大正から昭和初期にかけての木造建物が密集していた。被災した商店街は、複数の住宅や店舗がほぼ一体となって造られ、外観としては町家造り²⁾に似た構造の建物が各所に建てられていたと報道されている。現地調査においては、火元となったラーメン店が面する通りにおいても、3～4 軒の建物が隙間なく一体となって並んでいる状況が確認でき、こうした構造が隣接建物への延焼を容易にしてしまったと推察される。

また、雪の多い地域のため「雁木（がんぎ）」と呼ばれる木製の庇が取り付けられた建物もあり、これが延焼媒体となって火災を一気に拡大させてしまった可能性も指摘されている。この雁木については、「酒田大火」の際にも、特に火災当時の風向きと同じ方向に設置された雁木（アーケード）が延焼を助長した、と報告されている。

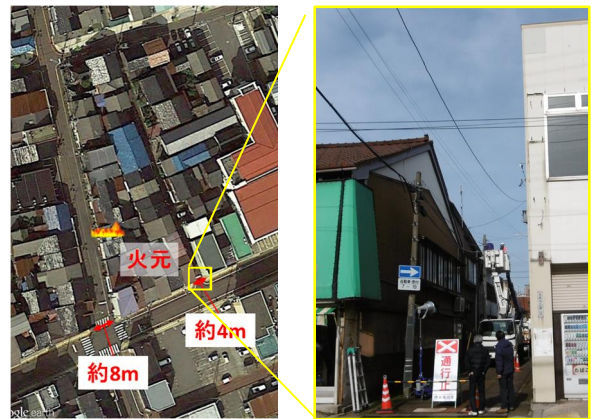
■ 写真 3 出火場所周辺の道路幅

初期消火が十分であったか(放水開始時間や放水能力)、消火水が十分に確保されていたかどうか、といった点については今後の検証、議論にゆだねるとして、前述のとおり、古い町並みで街路が狭かったが故に消防車が火災現場に辿り着けず「効果的な」初期消火が出来なかった、ということは現時点でも言えそうである。

火元となったラーメン店の西側には幅 8m ほどの道路が伸びているものの、東側の路地は幅 4m ほどしかなく、十分な消火活動は困難だったとみられる。また、火災が拡大していった出火場所から海岸にかけての一带でも、住宅や店舗が密集した状態が続いており、火災がある程度拡大した後においても、それが消火活動の妨げになったであろう状況が推察される。

行政については、改めて防災の観点からのまちづくりの推進(既存不適格建物の改修促進)が必要であろう。道路幅の拡幅、緑地・公園の整備等によって空地を計画的に配置したまちづくりが、防火対策上、最も確実かつ重要な方法であることは間違いない。加えて、地域の実情を反映したより詳細な消防計画の策定と、追加で必要となる消火能力(消火設備と消防水利)の整備も重要である。

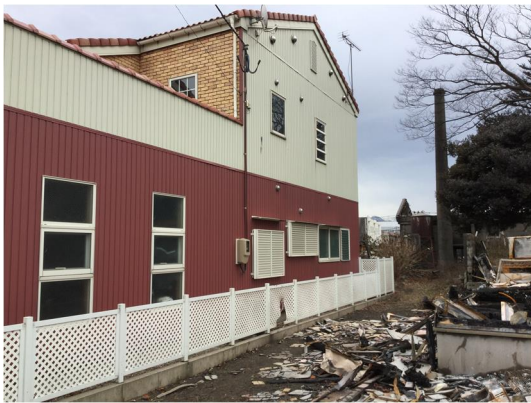
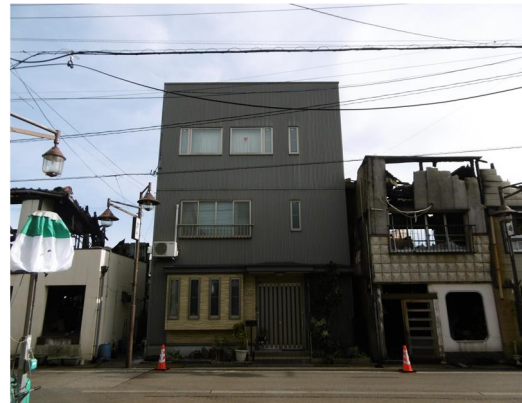
■写真4 被害の見られない家屋
(ともに外壁に金属系サイディングボードを使用)

被災した建物の約8割が全焼という状況で、延焼範囲の中にありながらも、ほとんど被害のみられない家屋を数件確認した。

各家屋の部材の詳細やその耐火性能については今後の検証を待つことになるが、外観から判別できる共通の特徴としては、比較的築年数が浅いことに加え、外壁への窯業(セメント)系・金属系サイディングボードの使用、窓への網入りガラスの使用等が挙げられる。今回の被災地域は、その全域が都市計画法(1968年施行)で定められる準防火地域に指定されており、例えば木造2階建

ての場合には、外壁に一定の耐火性能を有することや、窓に網入りガラスを設けること等が義務化されている。特に木造家屋は、一旦屋内に火が侵入すると一気に火災が拡大してしまうため、こうした火災に強い外壁や開口部が火の侵入を防ぎ、これらの家屋を大火から救った大きな要因になったと考えられる。

火災を防ぐ	✓たばこの始末に気を付ける(寝たばこをしない、吸殻を適切に処理する)
	✓火元(ストーブ、こんろ等)付近に可燃物を置かない
	✓安全装置付調理器具を使用する
	✓電気設備を正しく使用する(コンセントをしっかりと差し込む、タコ足配線をやめる等)
延焼を防ぐ	✓寝具類やエプロン・カーテン等は防災品を使用する
	✓一定の耐火性能を有する外壁や網入りガラスを採用する
	✓敷地境界付近に可燃物を集積させない
	✓住宅用火災警報器を設置する
その他	✓消火器を設置し、使用方法を習得する
	✓日頃から地域とコミュニケーションの機会を持つことに努め、大規模火災が発生した際の災害弱者と呼ばれる老人、乳幼児・子ども、障害者といった方々に対する円滑な避難へ配慮する

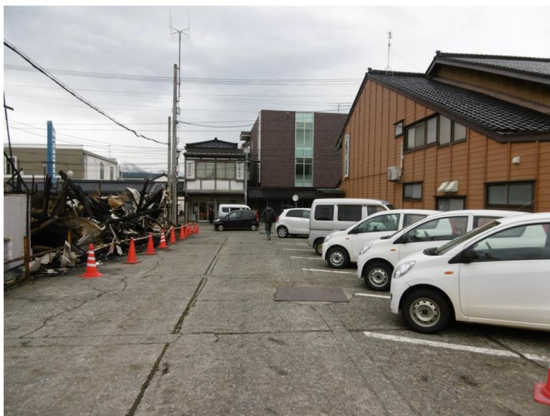
■写真5 空地（駐車場）が設けられた店舗
(左手方向からの延焼を防止)

延焼拡大防止の主要な要因として、空地の存在は大きい。写真5の木造店舗は、駐車場により十分な緩衝帯が確保されていたため、延焼が駐車場の手前で止まっている。また、写真6の家屋では、隣接する建物の多くが全焼しているにもかかわらず軽微な被害に留まっており、塀で囲まれた庭があったことが、やはり延焼防止に寄与したと考えられる。
