# リスクマネジメント最前線

# 2017年7月九州北部で発生した豪雨被害について

2017 年 7 月 5 日、活発な梅雨前線が停滞した影響により、九州北部を中心に記録的な豪雨となった。福岡県および大分県では大雨特別警報が発令され、この豪雨により河川氾濫や土砂災害による被害が各地で発生し、特に福岡県朝倉市では山間部から大量の流木が流れ込み被害が拡大した。

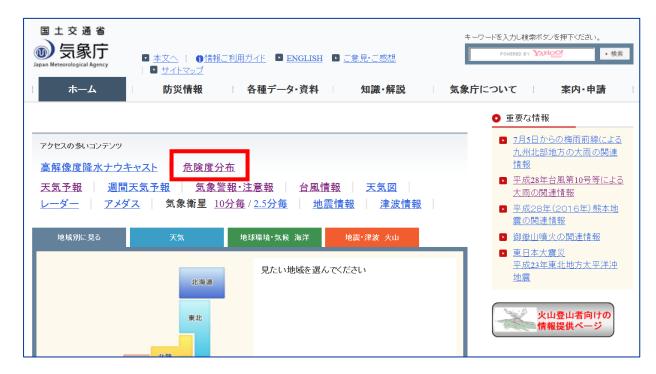
大雨警報危険度分布図の例(左)、洪水警報危険度分布図の例(右)、 気象庁ホームページからのアクセス方法 (下)

大雨警報(浸水害)が発表された時、短時間の強雨により浸水が発生する危険度を図示したもので ある(図5左)6。これにより、浸水害に関する大雨警報が発表された際、「どこの浸水危険度が高ま っているのか?」を地図上で把握することができるようになった。1 時間先までの情報のため、これ をみて危険度の高いエリアにいる場合は、至急行動を起こす必要がある。

3 時間先までの雨量予測を用いて、対象の河川が洪水警報や洪水警報の一段階上の基準に到達する と予想されるかどうかについて、図示したものである(図5右)で。

例えば、赤色(警報級)や薄い紫色のエリアについては、自治体から避難準備・高齢者等避難開始、 または避難勧告が発令されうる危険な状況にあることを意味するため、自治体の避難情報とあわせて、 早めの避難行動が求められる。

また、対象の河川が従来の約4,000河川から約20,000河川へと大幅に拡大されたため、身近にある 小河川も含めて、視覚的に洪水の危険度が把握できるようになった。2章(2)で記載した赤谷川のよ うな中小河川も含まれている。これらの情報は、スマートフォン等でも簡単に確認することができる (気象庁ホームページ→「危険度分布」をクリック/図5下)ため、豪雨発生時は、(1)「大雨警 報(浸水害)の危険度分布」情報とあわせて常に最新の状況を確認する習慣を身につけていただきた V,
