東京海上日動リスクコンサルティング（株）
ビジネスリスク事業部 危機管理・海外グループ
セイフティコンサルタント 渡部 正人

火山の噴火が航空輸送に及ぼすリスク

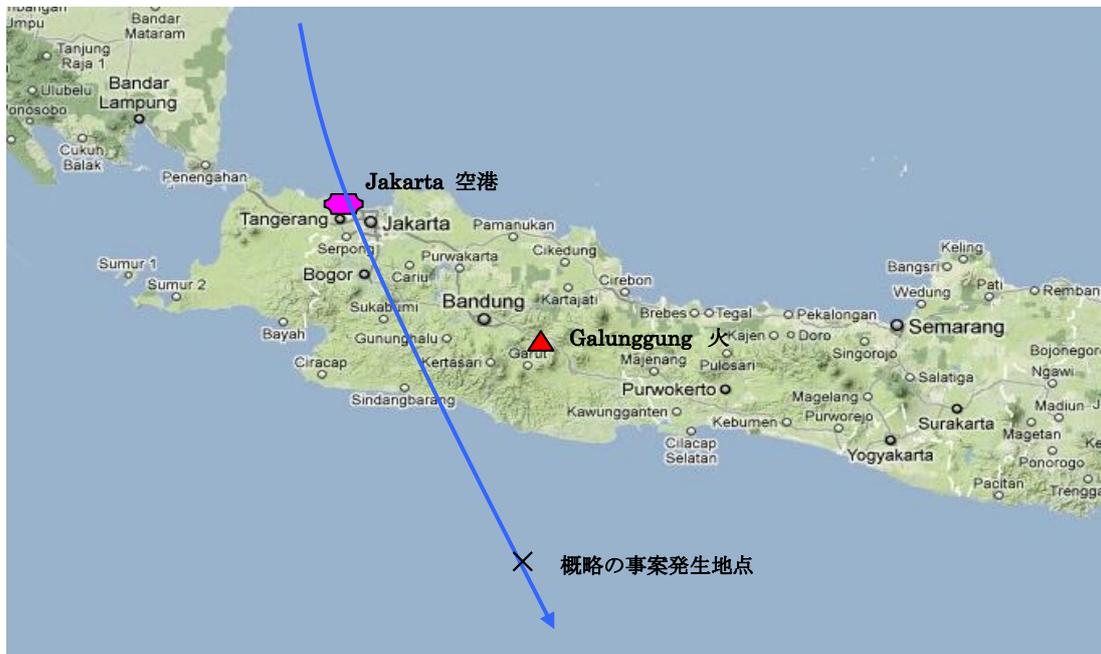
【図表 1：英国航空9便の事案発生時の位置関係】

1982年6月24日、英国のロンドン・ヒースロー空港を出発しニュージーランドのオークランド空港を最終目的地とする英国航空9便(B-747)は、マレーシアのクアラルンプール空港からオーストラリアのパース空港に向けて第4行程目を飛行していた。

現地時間(ジャカルタ時間)の午後8時40分頃、インドネシアのジャカルタ南方のインド洋上空、37,000フィート(約11,200メートル)において、クルーは操縦席の窓ガラスがセントエルモスの火*のような現象に包まれたことに気付いた。(※セントエルモスの火: 船のマストの先端(檣頭)など、とがった物体の先端で静電気がコロナ放電を発生させ、青白く発光する現象。名前は、船乗りの守護聖人である聖エルモに由来する。)その直後、客室内にタバコのような煙が立ち込めるとともに、硫黄のイオンの臭いが漂った。概略午後8時42分頃、第4エンジンがうなるようにサージング*するやいなやフレームアウト*し、続く1分以内に残りの3つのエンジンもフレームアウトした。(※サージング: 圧縮機の失速等により、ジェットエンジンが正常に機能しなくなる現象。*フレームアウト: エンジンの燃焼が停止し、推力を失う現象。機械的な損傷がなければ、流入する空気の流れを受けて、

4つのエンジン全部の推力を失った英国航空9便は、巨大なグライダーとなって降下を始めた。クルーは最寄りのジャカルタ空港への緊急着陸を決心し、推力を失った航空機を操りつつ、エンジンの空中再始動手順を繰り返した。

前項の事例は、ジャカルタの南東180キロメートルに位置するガルングン山（Mount Galunggung：図上に赤三角で表示）が噴火し、その噴煙の中を飛行したことが原因となっている。確率的には「0」に近いといわれる4発機の全エンジンがフレームアウトする前代未聞の事象であるが、同様な事例は他にも発生している。19日後の1982年7月13日、同じ空域を飛行したシンガポール航空のB-747は、4つのエンジンのうち3つがフレームアウトした。1989年12月15日には、オランダのアムステルダム・スキポール空港から日本の成田空港に向けて飛行を計画したオランダ航空867便（B-747）が、経由地の米国アンカレッジ空港に向け飛行中、アンカレッジ空港の南西約185キロメートルに位置するリダウト山の噴煙に遭遇し、4つのエンジン全てがフレームアウトした。

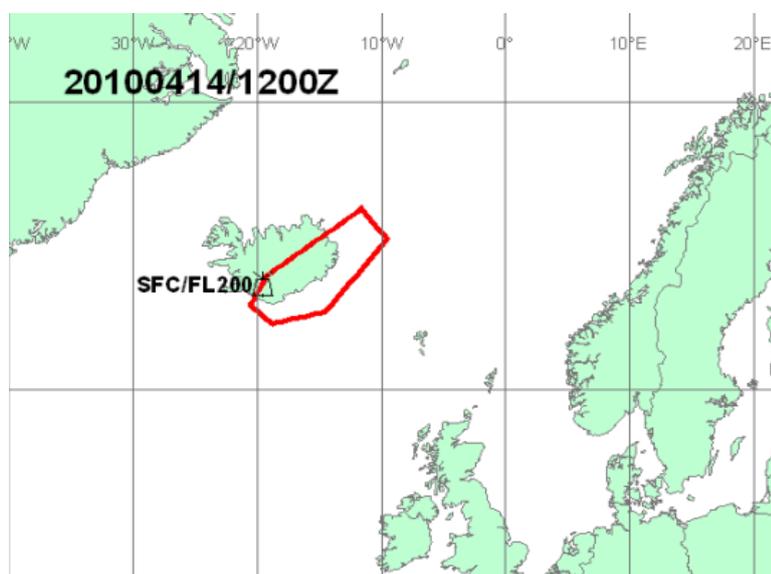
【図表 2 : 日本時間 2010 年 4 月 14 日午後 9 時の噴煙の広がり】

噴火が活発化したことにより空域悪天情報の第 1 号が発出される。噴煙の高さは、6,000 メートルに達した。

注：赤の実線は、SFC から FL200 の間の噴煙の広がる範囲を示す
SFC : 地表面
FL200 : 約 6,080 メートル

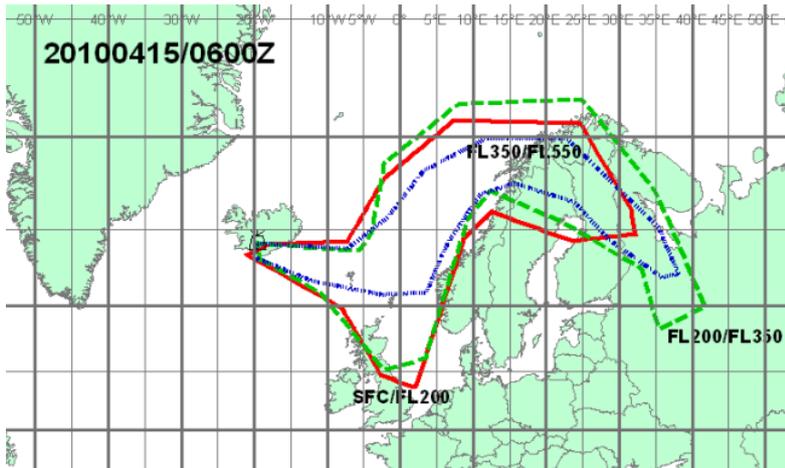
【図表 3：日本時間 2010 年 4 月 15 日午後 3 時の噴煙の広がり】

噴火活動が最盛期を迎える。
噴煙の高さは、おおむね 6,000 メートル程度、時折 11,000 メートルに達する。

注：緑の点線は、FL200 から FL350
青の点線は、FL350 から FL550
の間の噴煙の広がる範囲を示す

FL350：約 10,600 メートル

FL550：約 16,700 メートル

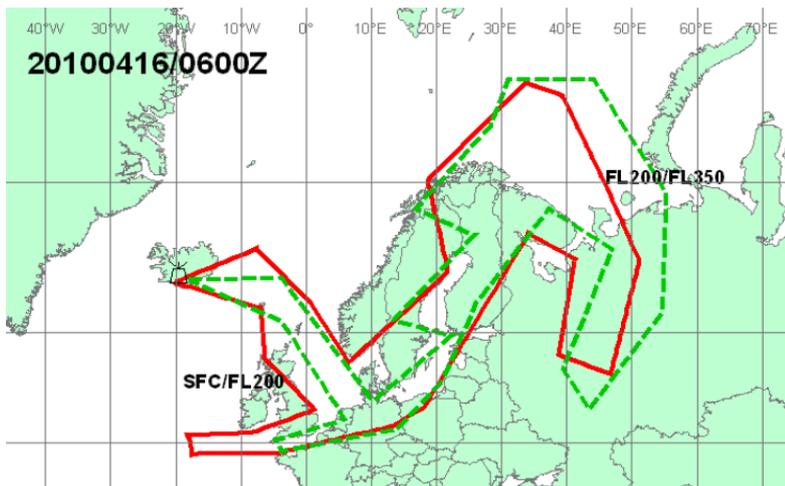
【図表 4：日本時間 2010 年 4 月 16 日午後 3 時の噴煙の広がり】

激しい噴火活動が継続する。

10,600 メートル以上の空域では、火山灰による重大なリスクは存在しないとされた。

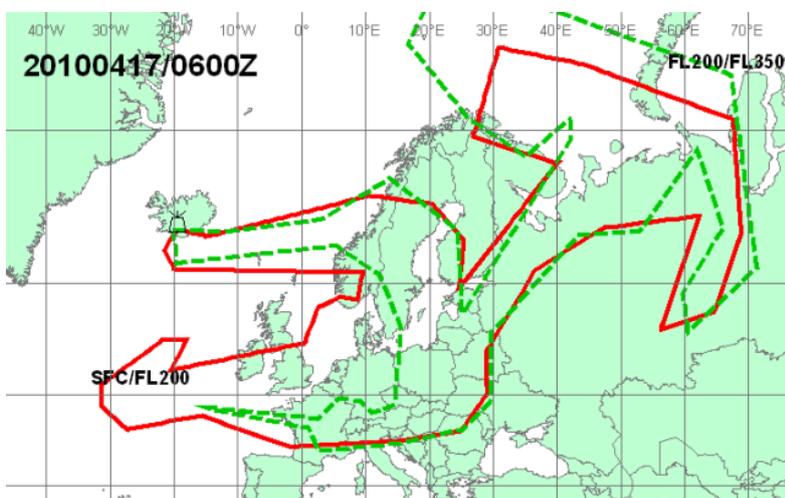
【図表 5：日本時間 2010 年 4 月 17 日午後 3 時の噴煙の広がり】

激しい噴火が継続し、噴煙は常続的に約 8,500 メートルに達した。

10,600 メートル以上の空域では、火山灰による重大なリスクは存在しないとされた。

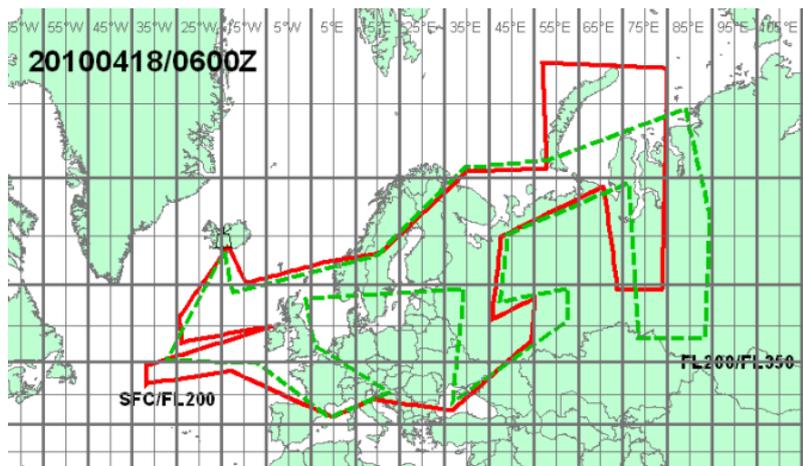
【図表 6：日本時間 2010 年 4 月 18 日午後 3 時の噴煙の広がり】

激しい噴火が継続し、噴煙は最大で 7,600 メートルに達した。

噴煙の広がりには最大となった。

10,600 メートル以上の空域では、火山灰による重大なリスクは存在しないとされた。

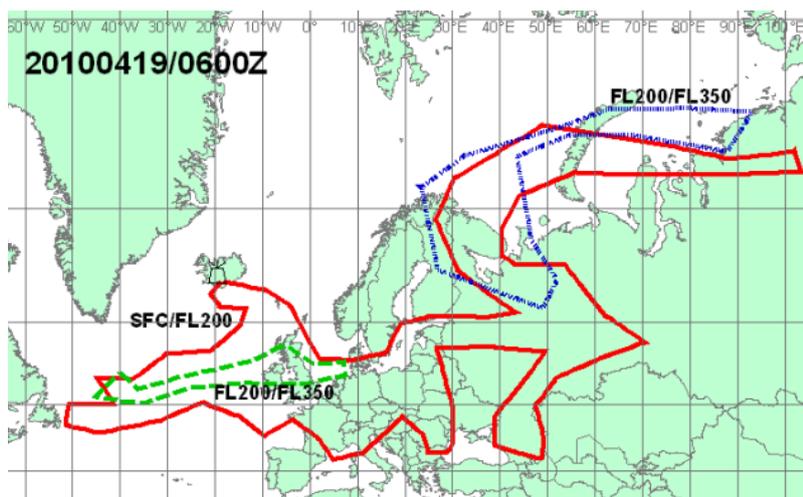
【図表 7：日本時間 2010 年 4 月 19 日午後 3 時の噴煙の広がり】

注：衛星写真による観測結果からは噴煙の広がり具合が確認できるだけで、その空域の火山灰の濃度は不明である。

衛星写真により噴火の継続が確認され、噴煙の高さは 5,000 メートル前後であった。

噴煙は北欧を中心に広く欧州を覆うように拡大したが、高度的には対流圏内にとどまり、約 10,600 メートル (FL 350) 以上の高空では、航空機の飛行に及ぼす火山灰の影響は無視できるほど小さいものとされた。しかしながら、空港への離着陸には火山灰の漂う空域を通過せざるを得ず、結果として欧州の大部分の空域で飛行制限や飛行禁止の措置が執られた。

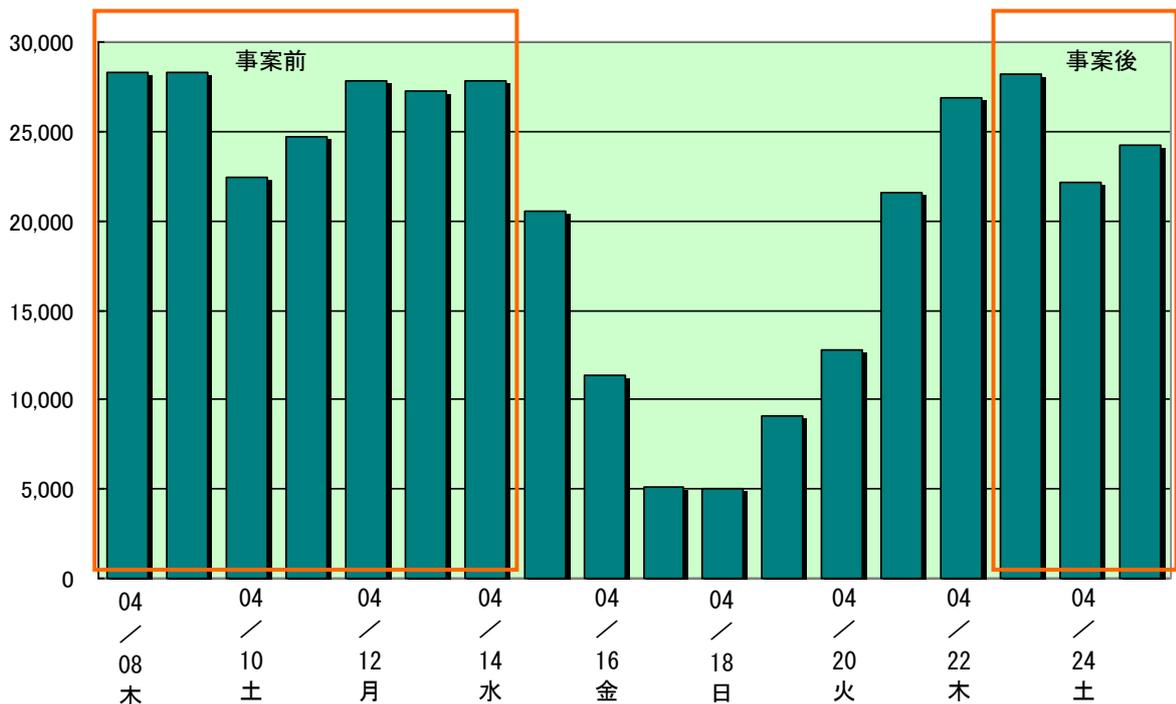
【図表 8：欧州における運航便数の変化】

火山噴火の影響が大きかった4月15日から22日までの間に104,000便が欠航し、それは運航が予定されていた航空便の48%に達した。運航された航空便には、航空機の入替えや搭乗クルーの確保のため、又は足止めされた乗客をさばくために運航された5,000便も含まれており、実際に欠航した航空便はさらに多いものと考えられる。航空便の欠航の結果、1,000万人の乗客に何らかの影響が及び、航空業界の損失は推計で1,900~3,100億円に達した。これは2001年の同時多発テロで米国の空域が3日間にわたって閉鎖されたときをしのぐ規模に達した。

影響が拡大したのは、衛星写真では噴煙の広がりを確認することはできても、その濃度までは判明せず、火山灰の影響による航空安全基準が確立されていないがため、各国の航空当局や専門家間で安全性に対する見解が分かれ、航空管制の決定権を握る各国の航空当局がばらばらに飛行制限を決めたことによるともいわれている。飛行制限の結果が航空機の運航に与えた状況を示したのが、次の図表である。

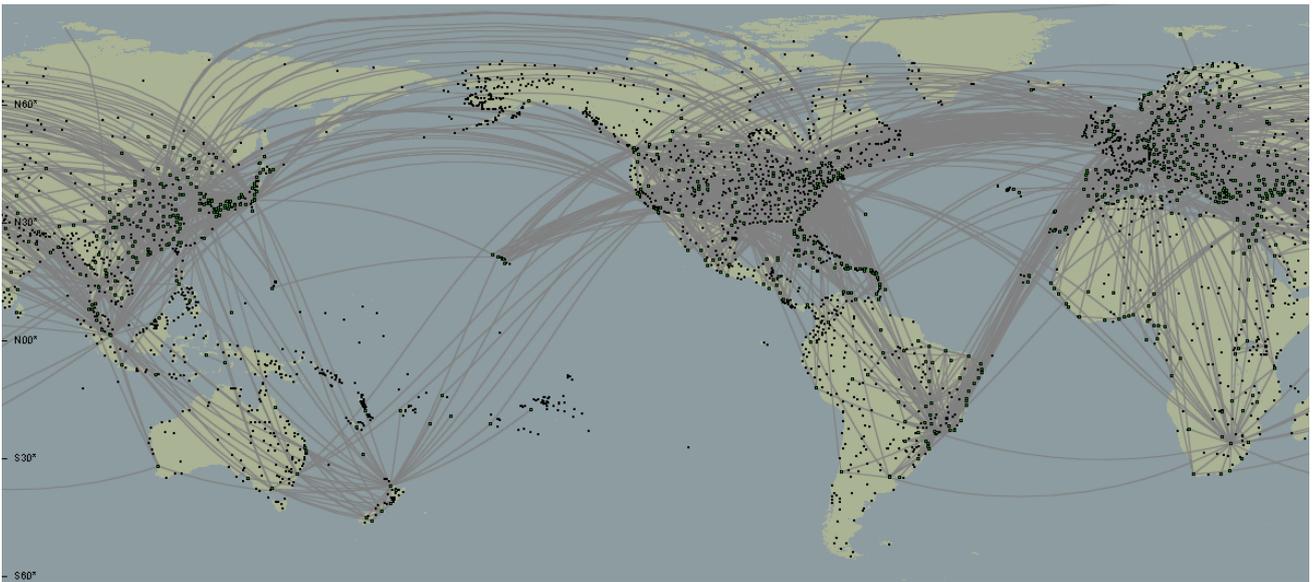
【図表 9：スターアライアンスに所属する航空会社のルート】

次に掲げた図は、スターアライアンスに所属する航空会社の飛行ルートを示したものである。ワンワールド等、他のグループに所属する航空会社を加えた場合も、飛行ルートの密度が濃くなるだけで飛行ルートの分布傾向は変わらない。これを見ると、欧州と北米大陸及び東アジアに飛行ルートが集中していることがわかる。特に欧州における飛行ルートの集中が激しく、これがこの事案の影響の大きさと、影響が及んだ範囲の広さに直結したことが理解できる。

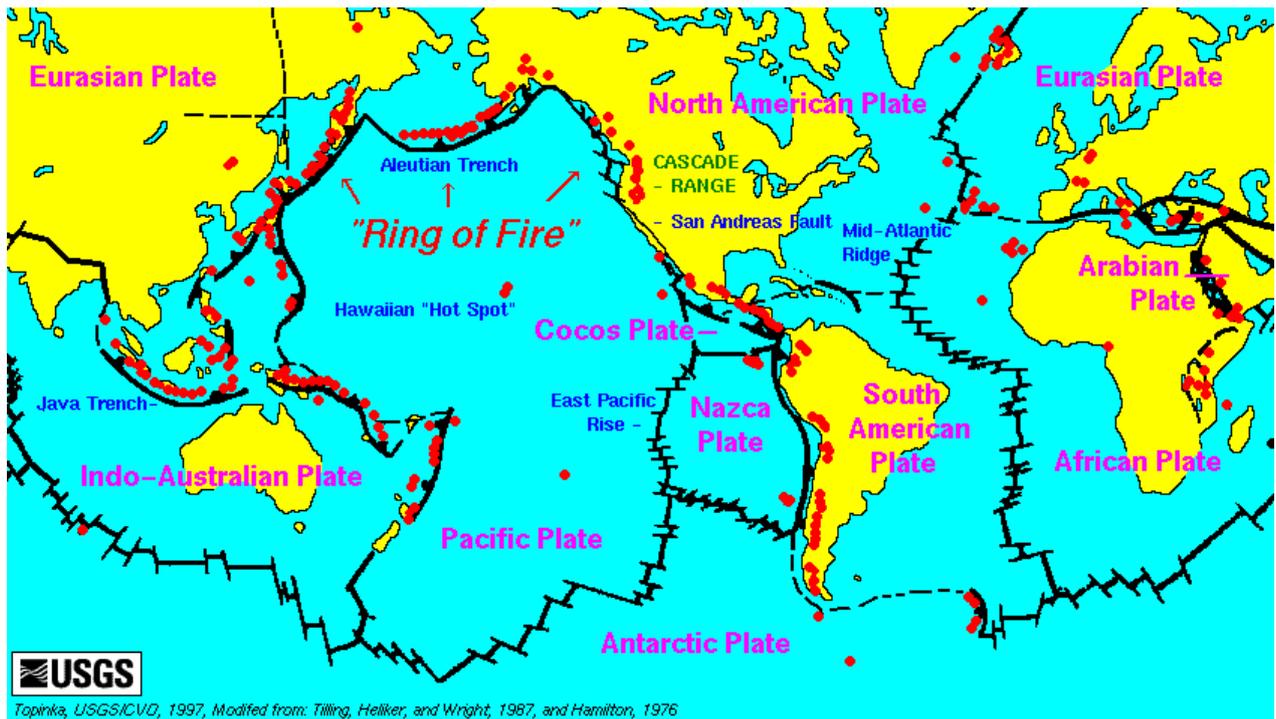
【図表 10：世界の活火山の分布】

では、航空機の運航に影響を及ぼす可能性のある活火山の分布はどうなっているのでしょうか。下に掲げた図は、世界の代表的な活火山の分布を示した図である。火山の噴煙が高い高度では西から東に流れながら拡大すると想定すると、この事例のアイスランドの火山やポルトガル領アゾレス諸島の火山が欧州に、セントヘレンズ山に代表される北米大陸西岸の火山が北米大陸に影響を与えそうである。カムチャッカ半島から日本列島に所在する火山は、日本への影響はあっても、東アジアは迂回ルートが確保できそうである。

【出典：USGS資料 凡例：赤い点：活火山 黒の線：プレート境界】
