インドネシア・ジャカルタの水災リスクと企業の対応

本稿では、海外の水災リスクを考える上での具体的事例として、インドネシアのジャカルタ付近の水災リスクについて取り上げ、弊社で実施した現地調査等を踏まえて解説する。なお、前述の世界銀行等による2050年における想定被害額ランキングで、東南アジア地域に着目すると、ベトナムのホーチミン（ワースト9位）に次いで、ジャカルタはワースト11位に挙げられている¹。

[2014年6月25日発行]

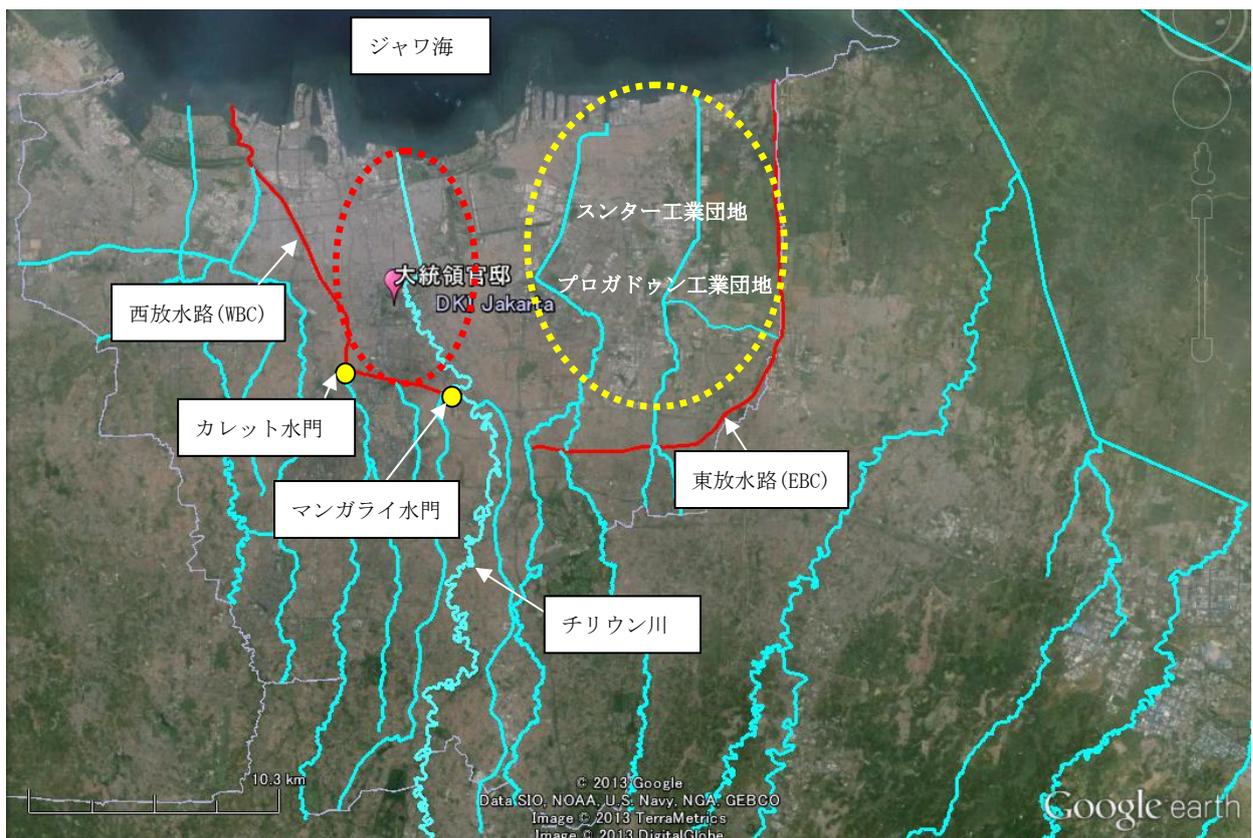
■ 図 1 ジャカルタ周辺の主要河川

図1は、インドネシアの首都ジャカルタ特別州およびその周辺の主要な河川を示している。

図1において西放水路とジャワ海で囲まれたエリア（図中に赤色点線で示したエリア）は、西放水路によって上流域からの河川を遮っているため、浸水被害が生じて内水氾濫による被害にとどまると想定される地域である。しかし、2013年1月の洪水では、西放水路右岸で堤防が決壊し氾濫

が発生した（後述 2. 参照）。一方、東放水路とジャワ海で囲まれたエリア（図中に黄色点線で示したエリア）は、日系企業が多く進出しているスンター工業団地やプロガドゥン工業団地があるが、東放水路が完成するまでの間は、大規模な外水氾濫が発生する危険性が高いエリアであった。なお、2013 年 1 月の洪水時においては、東放水路が完成していたため外水氾濫はほとんど発生せず、東放水路とジャワ海に囲まれた範囲の降雨による内水氾濫が主体であったと考えられる。

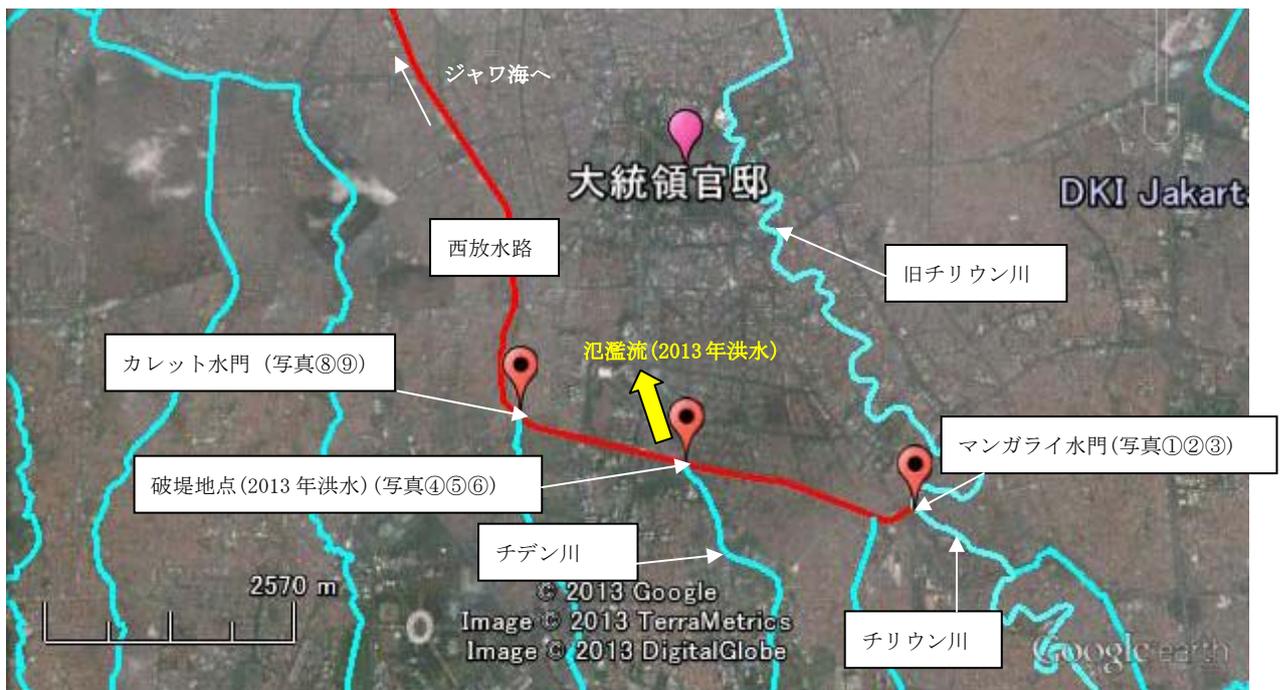
■ 図2 西放水路付近の現地調査地点

図 2・図 3 は 2013 年 10 月および 2014 年 5 月に弊社で実施した西放水路付近の現地調査地点および写真を示したものである。

じているため、ほとんど水が流れていない。ジャカルタ首都圏の治水マスタープラン²では、洪水時は水門を開け、旧チリウン川へ75m³/sを放流する計画であったが、旧チリウン川は大統領官邸を含む重要施設一帯付近を流れているため、現在では大統領の命令がない限り当該水門を開くことができない³。2013年1月の洪水時には、西放水路の水位が危険水位を超えたため、大統領から水門開放の命令が出たが、その直後に西放水路右岸において堤防が決壊し（写真④⑤）、放水路から氾濫水が流出したことによって放水路内の水位が下がったため、実際には水門の開放が行われなかった⁴。現在では、コンクリート堤防が完成し、破堤箇所は修復されている（写真⑥）。

写真⑧のカレット水門は西放水路の流れを遮るように設置されており、洪水時に水のスムーズな流下を妨げる要因になっていると考えられ、その問題を解決するために、2013年10月時点ではゲートを増設する工事が行われていた（写真⑨）。なお、その時点においては、カレット水門の一部はモーターが壊れており全開しないとのことである⁴。

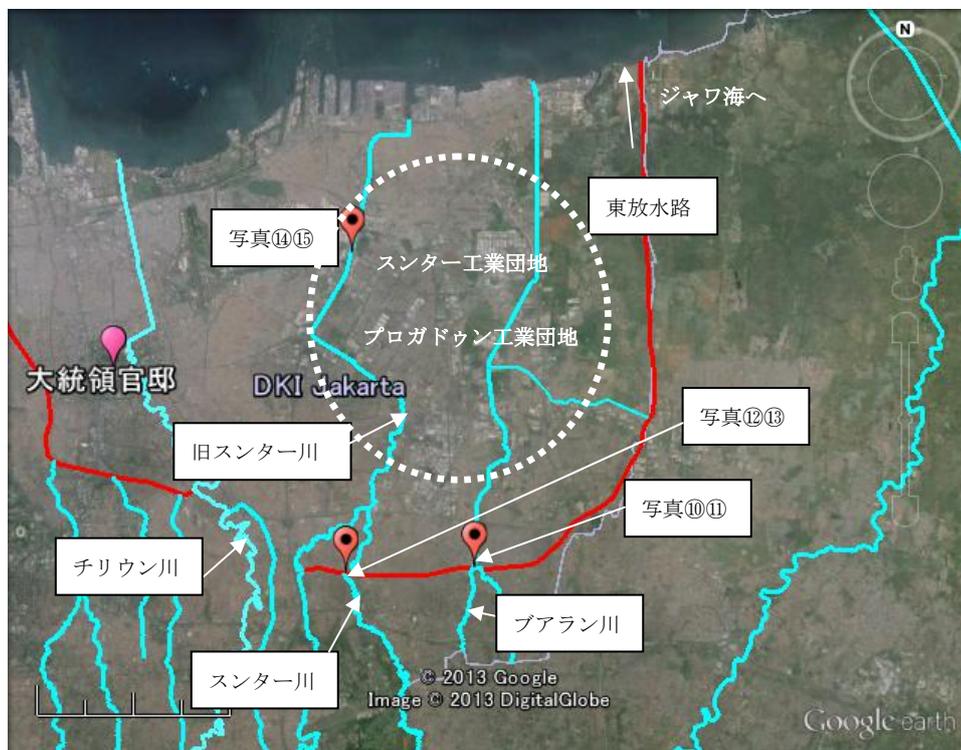
■ 図4 東放水路付近の現地調査地点

図4・図5は東放水路付近の現地調査地点および写真を示したものである。

東放水路は、ブアラン川（写真⑩）、スンター川（写真⑫）を遮るように配置され、両河川の流量を東放水路によりジャワ海へ放出している。両河川と東放水路の合流点下流側には水門が設置されており（写真⑪、⑬）、水門は常時閉鎖されている。下流の旧スンター川（写真⑭、⑮）は上流の水門（写真⑬）で流れが遮られているため、流れはほとんどない。付近には、日系企業も入居しているスンター工業団地やプロガドン工業団地があり、2011年の東放水路の完成によってそれら工業地帯の洪水リスクが低減されたといえる。ただし、東放水路の完成以降である2013年洪水時においても、旧スンター川から越水が生じるなど、当該地域の水害リスクがゼロになったわけではない。当該地域は地盤沈下の問題が深刻であり、当該地域に降った雨の排水をポンプに頼らざるを得なく、内水氾濫リスクや高潮リスクが高い地域である。また、西放水路では河川と放水路の合流点付近において破堤が生じたことから、東放水路においても前述の水門（写真⑪、⑬）の地点がネックポイントとなる可能性を想定しておく必要がある。
