2018年6月18日 大阪府北部の地震について

～都市直下型災害への備え～

弊社は、今回の地震発生を受けて、地震発生翌日の2018年6月19日に震源地周辺の現地調査を実施し、主に建築物や交通インフラの被害状況の確認を行った。調査地点は、震源地付近で最大震度6弱を観測した高槻市や隣接する茨木市、枚方市、そして最大震度5強を観測した豊中市などに所在する大阪国際空港（伊丹空港）ビルである。

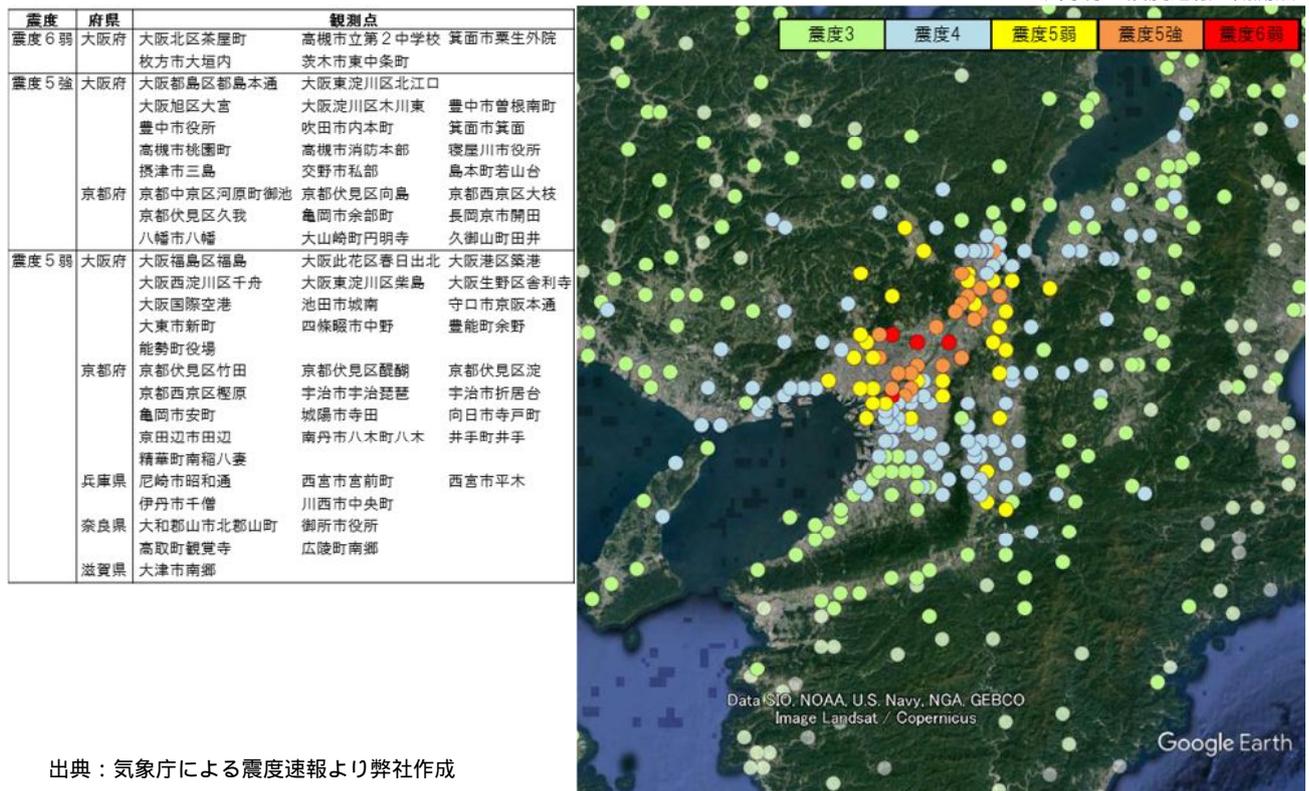
図1 各地の震度(震度3以上の観測点)

2018年6月18日午前7時58分、大阪府北部を震源とするM6.1(気象庁暫定値)の地震が発生した[1]。震源は、高槻駅のほぼ直下の深さ13kmの位置であった。震源周辺の大阪市北区、高槻市、枚方市、茨木市、箕面市で震度6弱を観測したほか、京都市、亀岡市など18の市区町村で震度5強を観測するなど近畿地方全域で震度3程度以上の揺れが観測された。

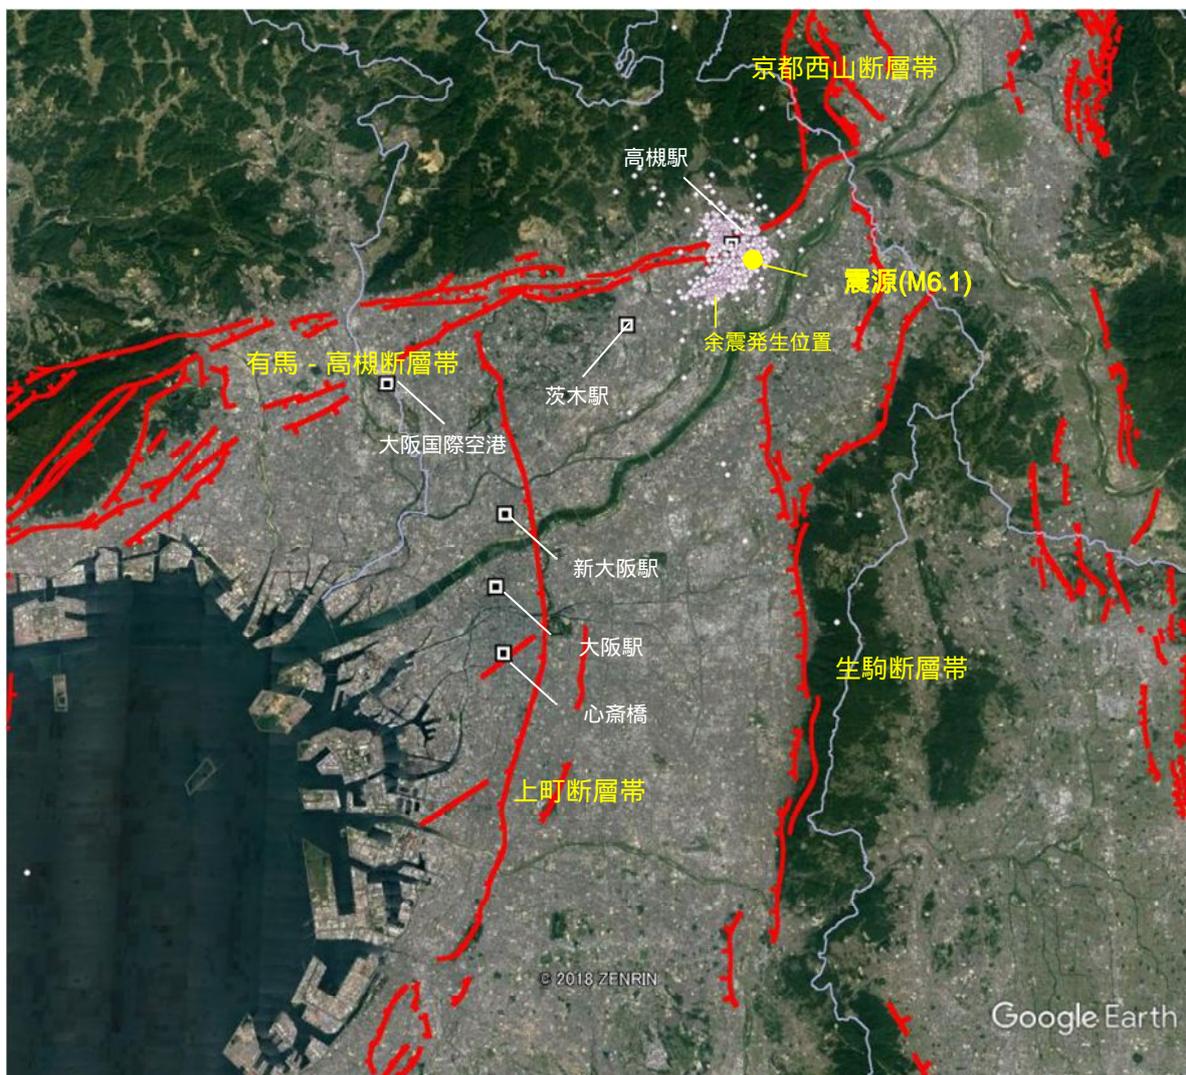
図2 震源位置および周辺の活断層

今回の震源域の西側には東西方向に延びる有馬 - 高槻断層帯、南側には南北方向に延びる生駒断層帯、北部には京都西山断層帯が存在している。震源域の南西部にも大阪平野を南北に縦断する上町断層帯が存在しており、多くの断層が存在する地域で発生した地震である。今回の地震は、地殻が東西方向に圧縮されている事が要因となって発生した。その後の余震は、震源周辺の東西約 5km、南北約 5km の範囲に集中しており、地震活動域の北側では逆断層型、南側では横ずれ断層型の地震が発生していると報告されている。余震発生地震のタイプも異なることから、この震源一帯の深部は複雑な状況と推察されている。また、今回の地震によって周辺の活断層帯の歪みが増加し、更なる地震が発生する懸念が報道にて指摘されている。

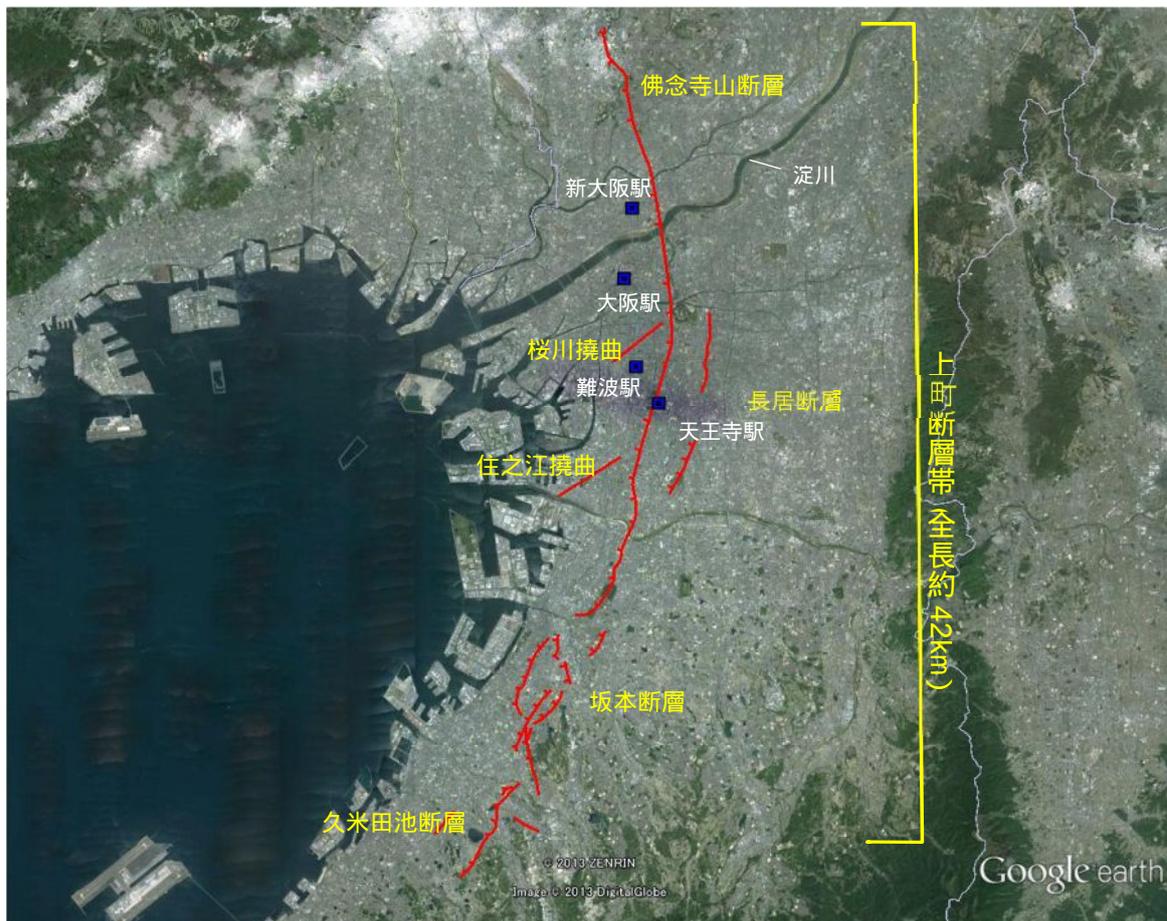
大都市部に存在する活断層として、大阪平野の上町断層帯 (M7.5 程度)、関東平野の立川断層帯 (M7.4 程度) 等が挙げられる。これらの活断層での地震発生確率 (今後 30 年間) は、上町断層帯 : 2~3%、立川断層帯 : 0.5~2%と決して低くはない。更には、このような活断層で地震が発生すれば、甚大な都市型災害が発生するため、対策の必要性は極めて高いと考えられる。また、周辺に内陸の活断層が認められていないからといって、安心してはならない。政府は、近年、未知の活断層による地震が相次いで発生していることから、「新たな活断層調査」の方針を打ち出し、活断層の詳細位置図に各種調査及び評価結果を記した『活断層基本図 (仮称)』の作成に取り掛かっているものの、現時点では、内陸の活断層の情報が不十分である。よって、未知の断層が、まだ日本に多くあることを強く認識し、どの地域・都市であっても、周辺に活断層があるという心構えで対策を検討することが必要である。

図 3 都市部の活断層の例 (大阪府を南北に縦断する上町断層帯：予想される地震規模
出典：地震調査研究推進本部資料[21] より
