風力発電所における事故の傾向

本稿では、再生可能エネルギーの1つとして導入が進んでいる風力発電の近年の動向と、事故の発生状況等をまとめる。

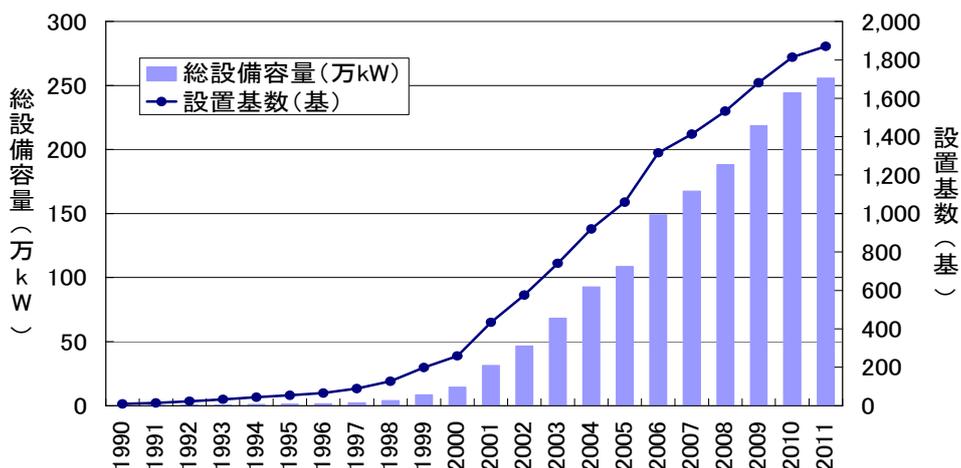
図1 日本における風力発電導入量の推移²

これらの制度的背景を受け、日本における風力発電の導入は増加しており、2011年度末時点での総設備容量は255万kW・1,890基となっている。都道府県別では、青森県（31万kW・202基）・北海道（29万kW・280基）が突出しており、次いで鹿児島県・秋田県・静岡県・福島県等が多い。近年の傾向としては、国産風力発電機の導入が増加し全体の3割弱・新規導入分の6割強を占めることや、風車の大型化（発電出力1,000kW～2,000kWクラス）や、1つのサイトに複数の風車を設置する「ウインドファーム」が増加していることが挙げられる。

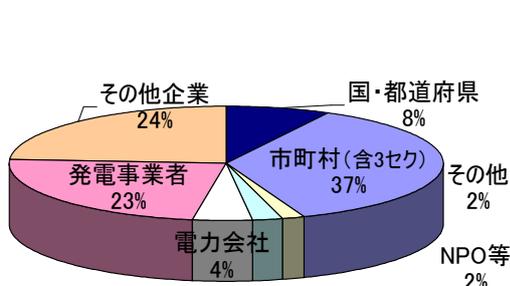
図2 事業者の構成（事業者数比）³

事業者の構成として、事業者数では地方自治体（第3セクター等を含む）と民間企業の割合は半々である。一方、設備容量では発電事業者が8割以上を占めており、大規模なウインドファームの担い手となっていることがわかる。

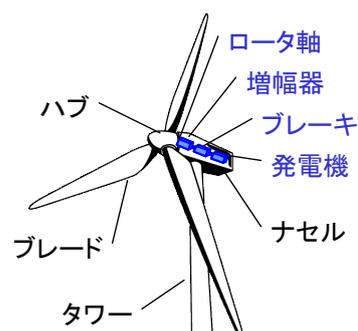
発電事業向けの中型以上の風車は、水平軸のプロペラ式（3枚翼）が主流となっている。

主な構成要素としては、ブレード（翼）とその回転軸（ロータ）・ハブ（ブレードとロータの接続部）、発電機・増幅機等が収納されたナセル、これらをサポートする鉄塔・基礎部分がある。現在主流となっている出力1,000kW～2,000kWのものでは、鉄塔高さ・ブレード直径共に約60m～90mと大型化している。

図4 風車の構造

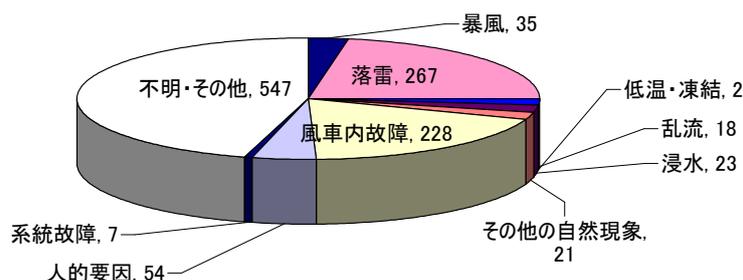
事故の発生原因としては自然災害が多くを占め、その中でも落雷が最も多い。

図 5 発生要因別の故障・事故数（2004 年度～2011 年度累計）⁵

設置時の検討を踏まえ、建築基準法等の設計基準に則って建設されていても、風力発電における事故や故障は多発している。NEDO の調査によると、2011 年度は回答の得られた風車 706 基のうち故障・事故発生件数は 195 件（事故発生率 28%）、故障・事故による平均停止時間は 1,022 時間（平均停止時間率 3%）となっている。これまでの調査でも、年度によって多少の変動はあるものの、概ね同様の傾向となっている。
