被災地復興途上の交通リスクと対応策

本稿では、震災により被害を受けた宮城県気仙沼市ならびに同市行政区・気仙沼地区¹の交通事故の状況をまとめ、リスクの状況から実践されている対応策までを俯瞰し、被災地の方々はもちろん、特に被災地外から被災地へ入る復興従事者に必要な安全対策をまとめる。

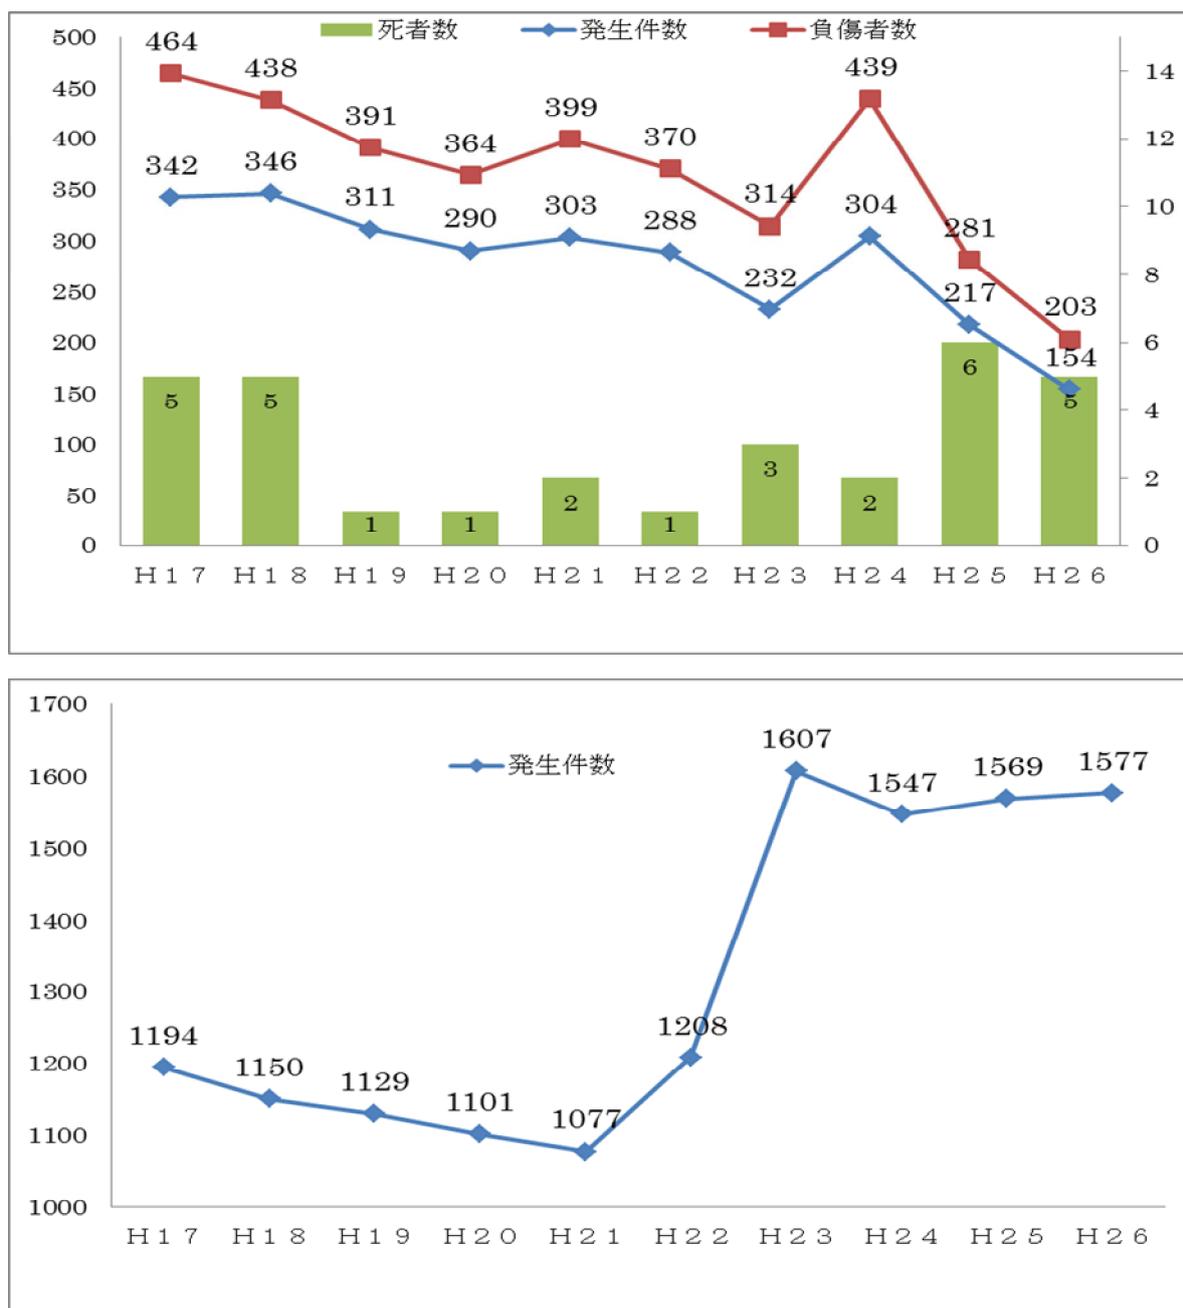
■ 図1 気仙沼市内における交通事故状況の推移／人身事故（上）・物損事故（下）
2005（平成17）年～2014（平成26）年

気仙沼市内の交通事故状況は図1のとおりである。震災時の2011年は交通が麻痺した状態が長期間続き、大幅に交通量が減ったため、交通事故そのものは過去10年の中でも発生件数・負傷者数が最も少なくなった。一方で、死者数は過去5年では最も多く3人となった。また、震災前3年と震災翌年を比較すると、震災前は死者数が1~2人、発生件数は300件前後、負傷者数は350~400人近くで推移していた。これが震災翌年には、負傷者数が439人と増加し、死者数は2人となった。以降は発生件数・負傷者数は減少傾向にあり、死者数は5~6人と増加傾向にあることがわかる。結果としては、発生件数と負傷者数が同じような推移をたどり、震災前の状況から震災時に大きく下がり、その翌年に大きく上がり、その後は減少傾向にある。一方、死者数は震災前に比べ震災時に上がり、震災翌年以外は増加傾向にある。これらから、事故件数等の数値上では、気仙沼市の交通事故状況は死者数を除き、震災翌年の交通混乱時期を過ぎ、現在は減少傾

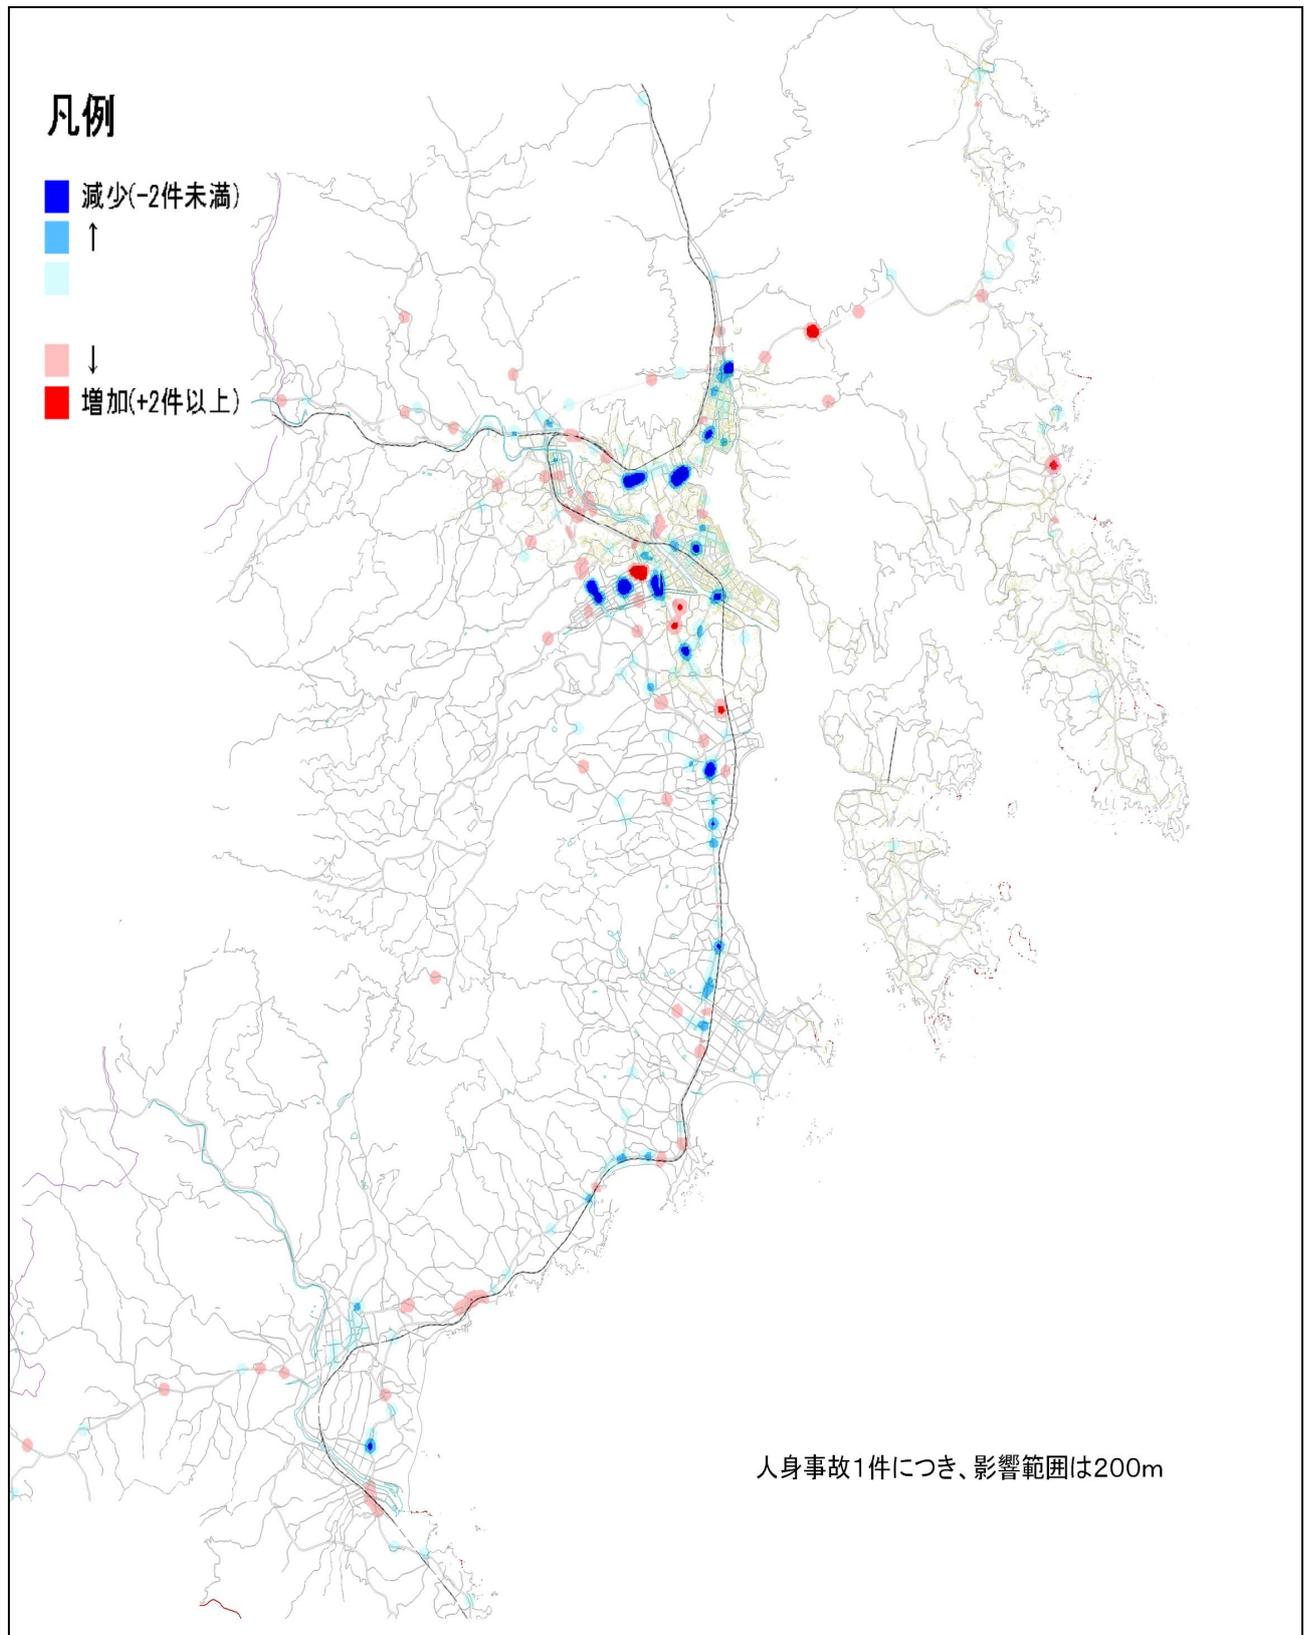
■ 図2 2010（平成22）年と2014（平成26）年の人身事故発生地点の差分

次に考慮すべきことが交通環境の変化である。たとえば同市の行政区・気仙沼地区は、県北東端にある気仙沼港を中心に街づくりがなされていた。沿岸部に商業が集中していたため、震災では津波の影響によって中心部に最も大きな被害が出た。これにより、交通リスクにも大きな変化が表れている。図2、図3は気仙沼地区の交通事故多発地点の変化を示したものである。これは気仙沼警察署の協力によりデータ化されたものだが、管内の交通事故地点を地図上に分布させ、人身事故と物損事故をそれぞれ、減少した地点を青、増加した地点を赤で示したものである。

これをみると、人身事故・物損事故双方ともに、気仙沼地区の中心部となっていた内湾沿岸部が青くなっているのが目立ち、増加している赤の地点が沿岸よりも内陸側に位置していることがわかる。これは震災による津波災害を受け、特に内湾沿岸部が消失し、まだ復旧をしておらず、交通の流れそのものがなくなっている、あるいは大幅に減少していることが最も大きな原因である。

このように、交通リスクを考える前提として、気仙沼地区をはじめとする被災地の場合、被災による人口減、交通網の被害と変化を考慮に入れる必要がある。気仙沼地区の場合は、人口減により全体の活動量は下がったが、内湾沿岸部の交通網の消失により、活動エリアそのものが内陸に移り、ここが新たな交通密集地域となり、図2、図3にもあるように事故多発の原因となっている可能性がある。

写真2は先の図2で赤色に表示されている人身事故の増加エリアであった大谷(おおや)地区である。このエリアは見通しがよく、一見すると走行しやすい環境のようだが人身事故が増加している。もともと震災前は道路の両サイドに住宅が立ち並び、周囲の交通量も多く、見通しは現在ほどよくない道路であった。しかしながら、震災により住宅が倒壊し、周囲の交通量も減り、見通しが開け、速度が出やすい環境に変化してしまった。見通しがよく走行しやすい道路環境は、非常に速度が出やすく、さらに漫然運転や居眠り運転につながりやすい傾向がある。

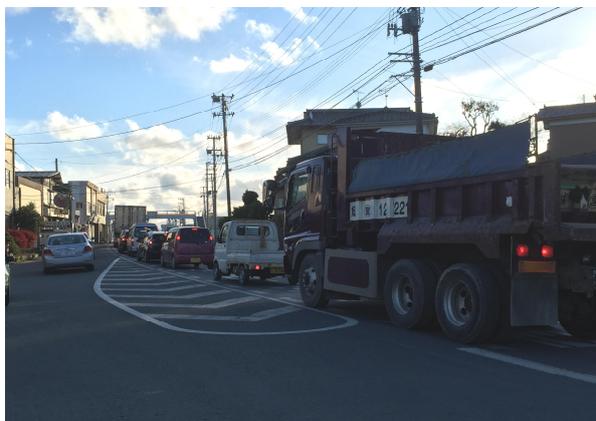
■写真1 気仙沼市における交通密集地域
(階上地区)

写真1は気仙沼市で新たな交通密集地域となっている階上(はしかみ)地区の渋滞状況である。多くの地区ではなく特定のエリアで交通密集地域ができている。また、この階上地区は先の図3で示した物損事故多発地点であり、赤色に表示されている事故増加エリアでもある。交通密集地域では渋滞時、頻繁な停止と発進の繰り返しの中で起こる追突・急な割込み・施設や生活道路から幹線道路へ出る際の接触・衝突等の物損事故が起きやすい。速度はさほど出ないので重大事故や人身事故は少ないものの、低速域での追突・接触事故はむしろ起きやすいと考えなければならない。

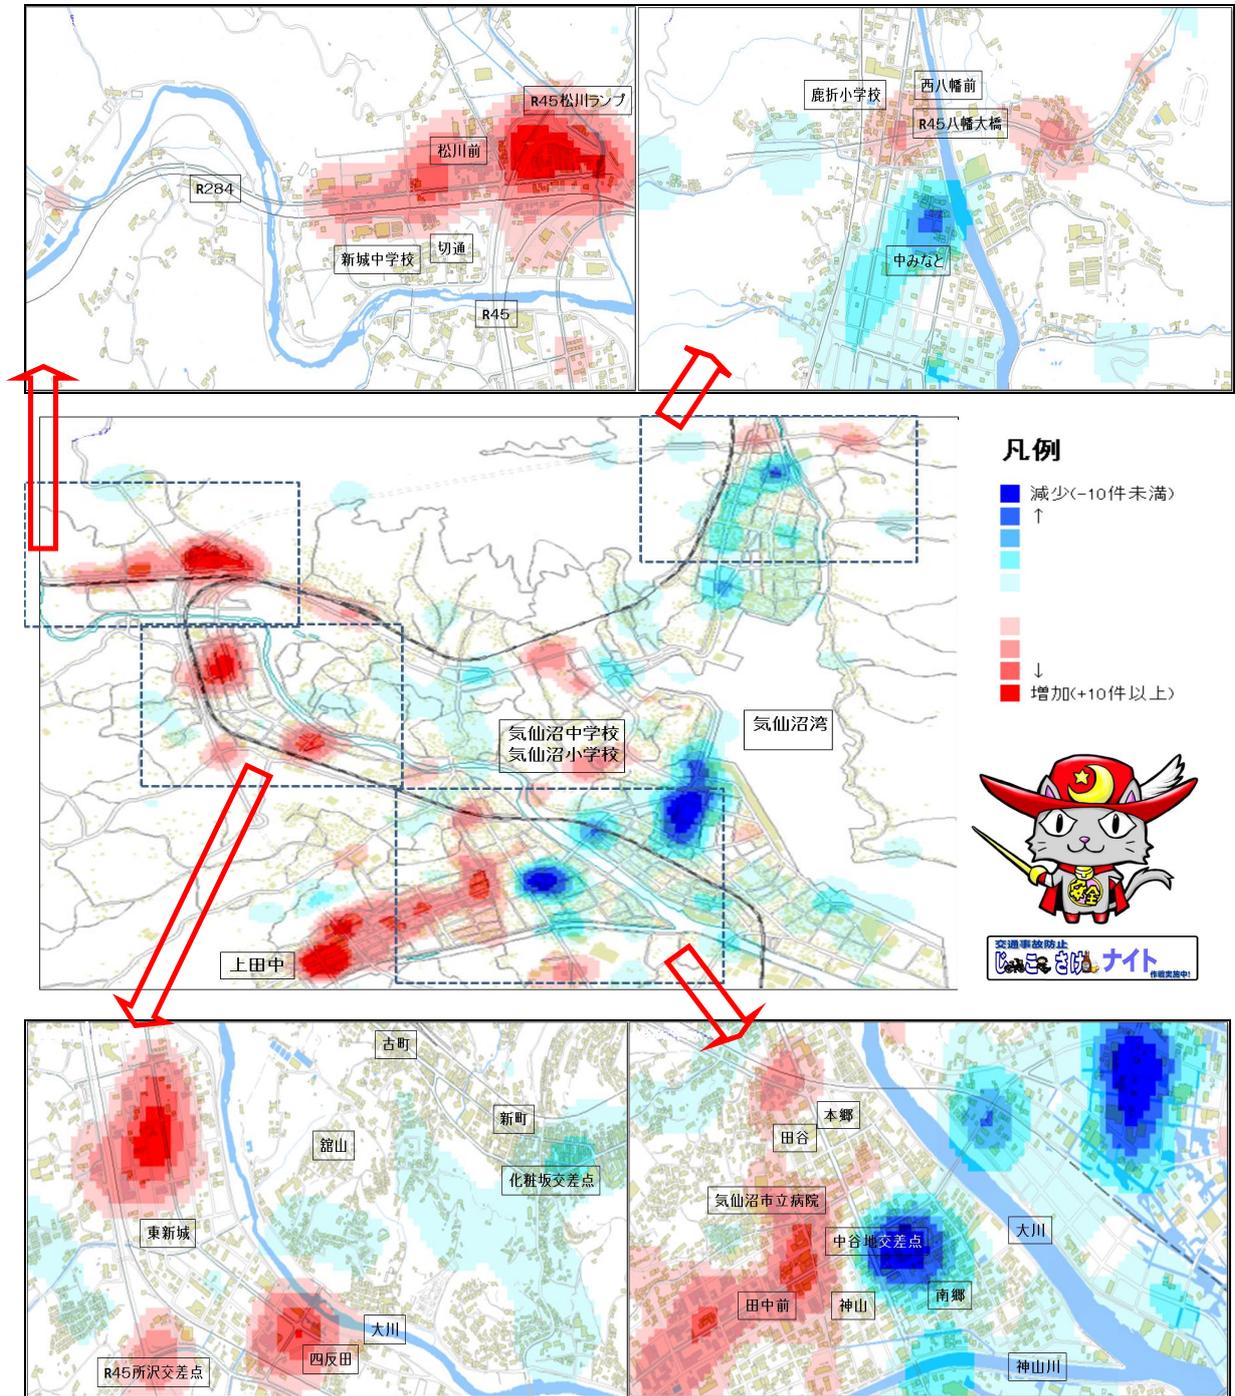
■ 図4 気仙沼警察署交通事故危険マップ：震災前後の物損事故発生状況の比較
 ～ 2010（平成22）年と2014（平成26）年の比較 ～

※震災以降、生活の拠点の内陸部への移動により、交通流・量ともに大きく変化。※岩手県方面からの交通量増加に伴い R284 の物損事故が増加(出退社の車両増)。※基幹農道、県道気仙沼本吉線の交通量増加に伴い、上田中地内の物損事故増加。※東新城・四反田の交通量増加、店舗の出店等により道路上の物損事故のほか、駐車場内での交通事故が増加。

気仙沼警察では、事故状況の把握はもちろん、事故発生地点の状況に至るまで詳細に把握されており、それだけでなく、特に他地域から入る企業等へも積極的に安全運転講習会等の啓発活動を行っていた。図4は気仙沼警察が作成し、実際に活用されている管内の交通事故危険マップである。気仙沼警察のみならず、地元警察の多くは同様のデータ収集や活動を積極的に行っており、新たに被災地で復興に携わる企業は、まずは警察のサポートを受け、確実な安全対策を行うべきである。このような地元との連携により、人と人がつながり、安全を支えるモチベーションに役立つ重要なポイントといえる。
