企業に求められる倉庫火災対策

そこで本稿では、倉庫火災の事例や一般的な倉庫の特徴を踏まえ、倉庫火災の原因と今後への提言についてまとめる。

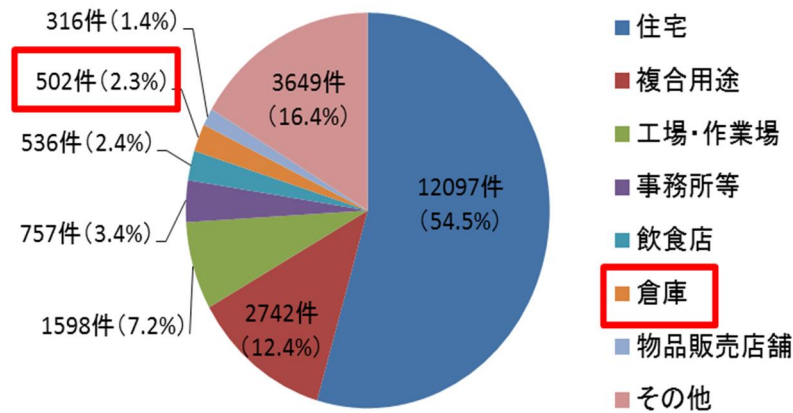
■ 図1 火元建物の用途別火災発生件数

出典：平成 28 年消防白書をもとに弊社作成

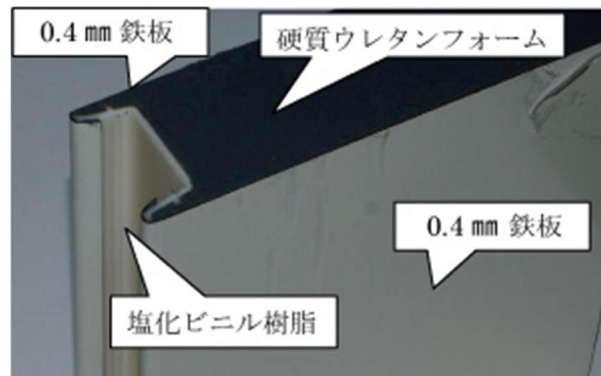
■ 図2 サンドイッチパネルサンプル

定温倉庫や冷蔵・冷凍倉庫において、内装材にサンドイッチパネルが使用されることがある。サンドイッチパネルは可燃性発泡樹脂製断熱材（ウレタンフォーム、ポリスチレンフォーム等）の両面に鋼板を張り合わせた建築材であるが、サンドイッチパネル内部の樹脂に着火した場合、短時間で延焼拡大し、倉庫全域に火災が拡大するおそれがある。また、天井材にサンドイッチパネルを使用していた場合、火災時に表面の鋼板が落下して、消火活動に大きな危険を生じさせるおそれがある。

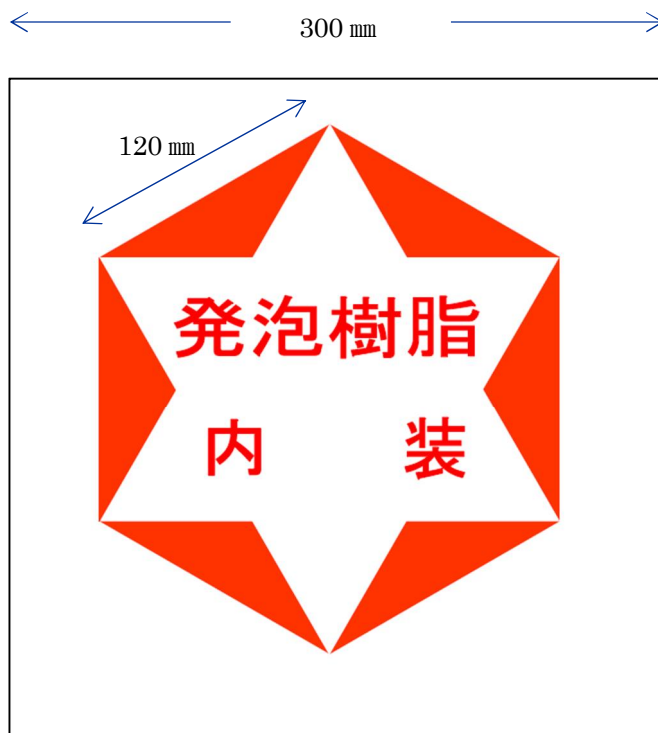
■ 図3 発泡樹脂内装標識

現在、各地方自治体の指導要領において、サンドイッチパネル等の発泡樹脂内装材を使用した建物には、屋外に面した主出入口や発泡樹脂を使用する部分の出入口付近に標識（図3）を設けることが規定されている。そのほか、定められた自主防火管理等の必要な安全対策を適切に行うことが望まれる。

- 1 文字は、朱色（反射性蛍光塗料）文字とし、一文字を縦 35 mm、横 30 mm とする。
- 2 色は、白地色とする。
- 3 形は、一辺が 300 mm の正方形を中心に、一辺が 120 mm の正六角形を描き、正三角形 2 個を交互に内接させたものとし、朱色（反射性蛍光塗料）とする。
- 4 材質は経年変化の少ないものとする。
